ENTZ GÉZA

A GYULAFEHÉRVÁRI  
SZÉKESEGYHÁZ

# A GYULAFEHÉRVÁRI SZÉKESEGYHÁZ

## I. A SZÉKESEGYHÁZ LEÍRÁSA

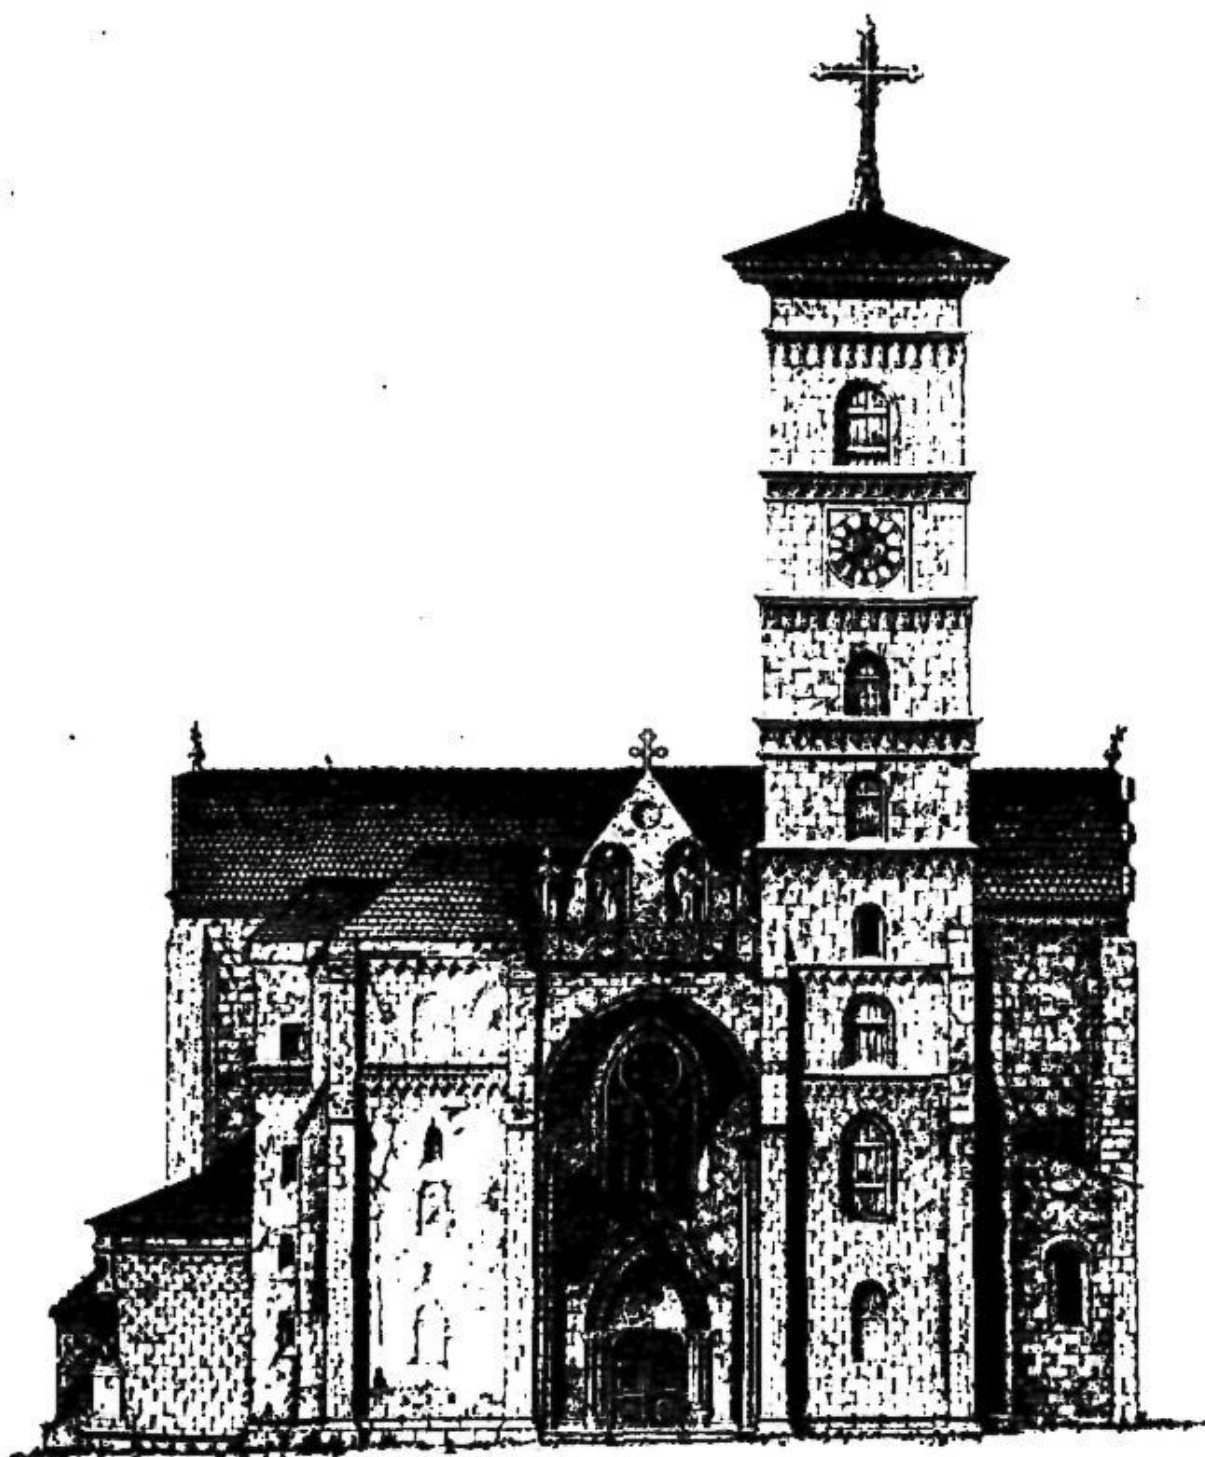
2. kép. A székesegyház nyugati homlokzata. Kőrajz (1850-es évek)

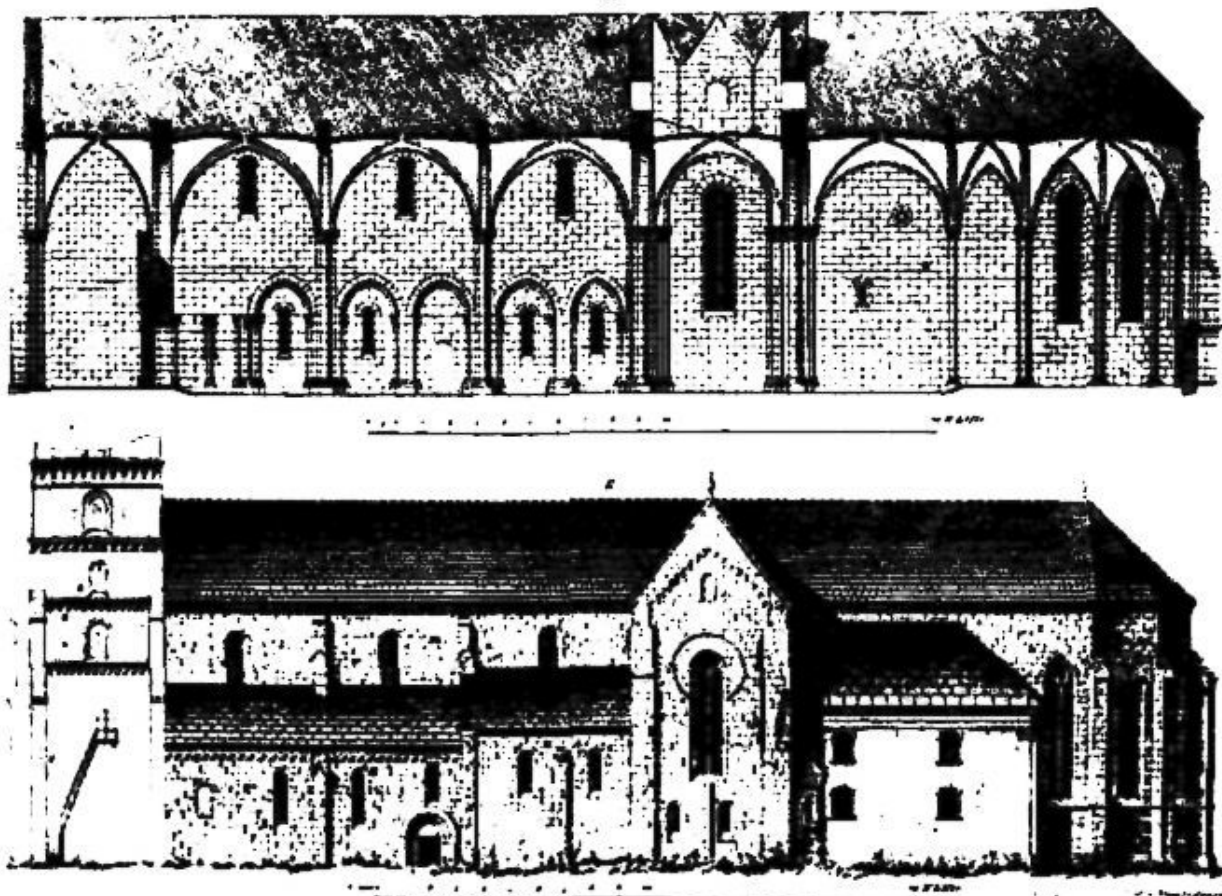
3. kép. A székesegyház déli homlokzata és hosszuetszete. Kőrajz (1850-es évek)

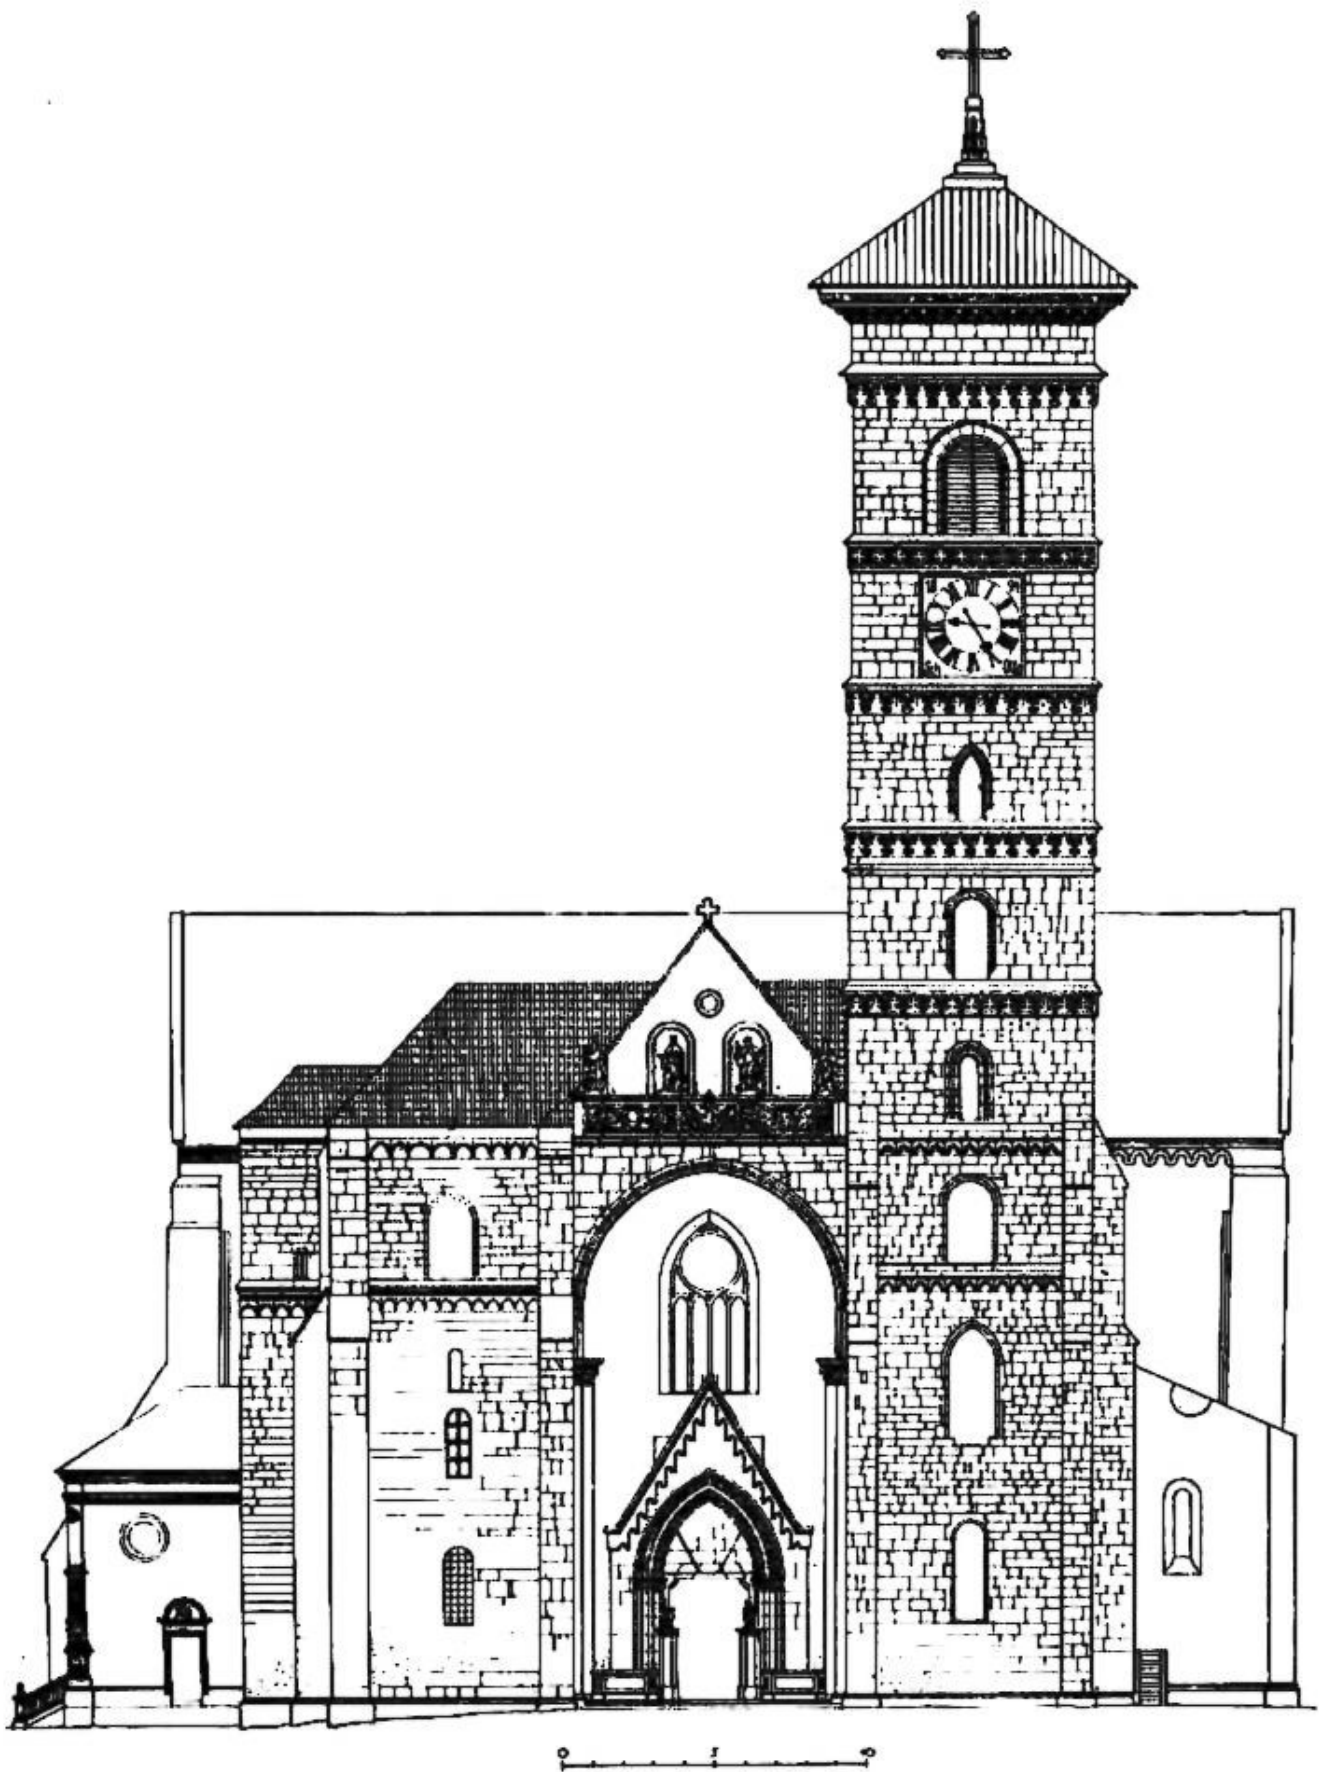
5. kép. A nyugati homlokzat (Lux Géza)

A nyugati homlokzat vízszintesen és függőlegesen is három-három egységből áll: a toronypár háromemeletes alapépítményei közrefogják a széles félkörívvel nyíló *előcsarnokot*. A diadalív módjára kialakított, gazdag profilú hevedert két falpillér tartja, amely egy falsáv elé helyezett féloszlopból áll. A falpillérek közül az északi fejezetét nagy, gazdag plasztikájú akautuszlevelek borítják. Faragásuk a későrómai hasonló oszlopfőkre emlékeztet. A fejezetet ötszörösen tagolt fordított attikai lábazathoz hasonló vaskos fejlemez fedi, amely szinte párkánynak is beillik, alul hengeres nyaktag húzódik. A déli pillérfő sokkal szabadabb és természetihvebb, mint a párja. Széles fejezetét lazán elhelyezett plasztikus leveles ágak díszítik, amelyek a nehézkes alapformának könnyed megjelenést kölcsönöznek. A magasan felnyúló, fenn nagyjából félköríves záródást barokk oromzat koronázza. Az oromzat mellvédjét négy, kevésbé kiugró törpe pillér osztja három mezőre, ezekben változatosan hullámzó stilizált növények és egyéb barokk díszek közt, közepén a Habsburgok koronás kétfejű sasa, két oldalt Zorger Gergely erdélyi püspök, illetve a káptalan címere foglal helyet. A pillérek tükrében kartus-dísz jelenik meg. A középső pilléreken Szent István és László, a két szélsőn Szent Adalbert és Gellért szobra áll. A királysobrokat a meredek, keresztben végződő háromszögű oromzatban egy-egy széles félköríves fülke emeli ki.

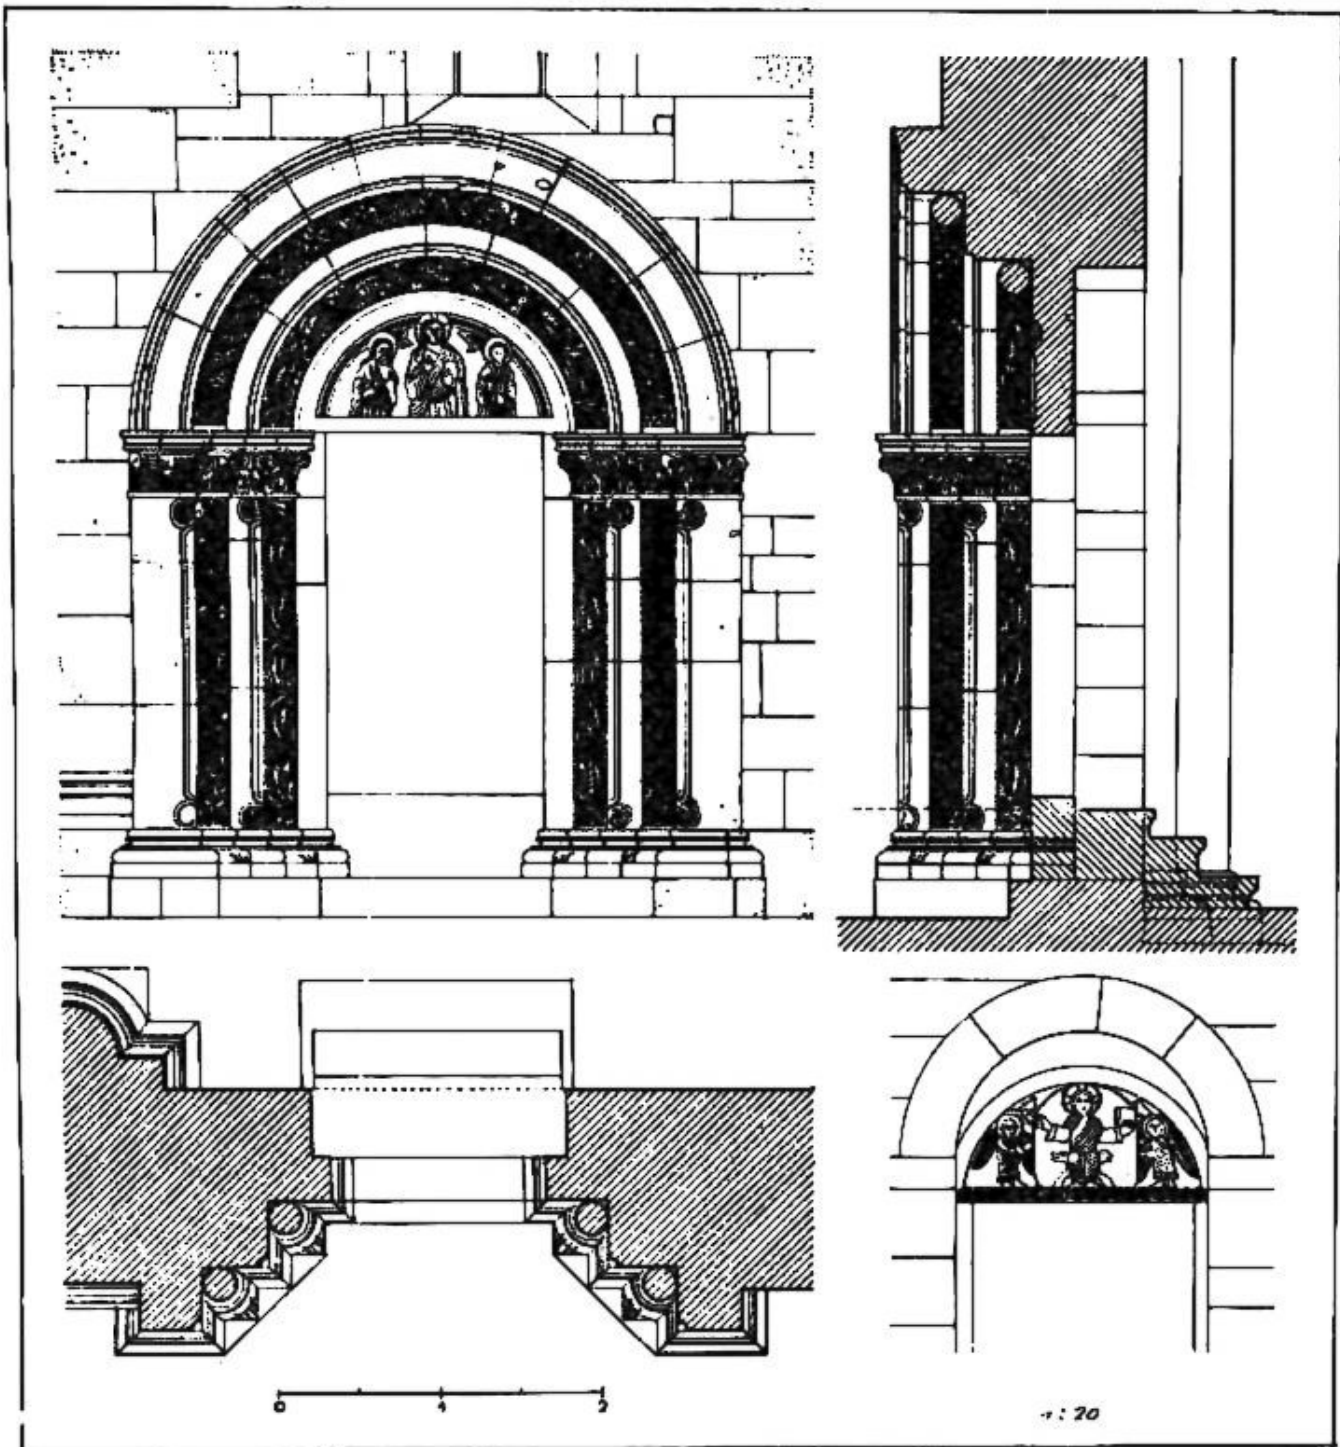
7. kép. A déli kapu nézete, metszete és alaprajza, valamint a XI. századi oronzatdombormű (Lux Géza)

A rendkívül díszes, széles és vaskos arányú *kapuzat* első pillantásra áttekinthető szerkezettel készült. A béllet két falhasáb és két oszlop váltakozásából tevődik össze. Ennek megfelelően a félkörösen záródó ívbélletben két profilozott hasábos és két hengertagos rész különböztethető meg. A belső oszlopokhoz már az ajtónyílás kerete csatlakozik, amelynek egyenes szemöldöke felett ugyancsak félkörívű alakos ívmező látható. Az egy lépcsőfok magasságú külsővel egy szintben a kapu talpzata ferdén kifelé szélesedik. A béllet egységes lábazata talplemezen álló, fejlett attikai formát mutat. A két kellemes ívelésű párnatag közötti horony külön szögletes tagozattal válik el. Ez a profil az érett román stílusról tanúskodik. Az oszloplábazatokat négybordás, csúcsban végződő, a párnatagból a talplemezhez hullámosan simuló, erősen stilizált saroklevelek ékesítik. A keleti külső oszloplábazatnál ugyanezt a szerepet két csúcsával érintkező tölgylevél tölti be. Az elvont és valós ábrázolás ez eldugott helyen történő szembeállítására figyelemre méltó tünet. A falhasábok éle vályúzatos. A mélyedés peremén vékony hengeres tagozat fut, amely alul és felül nagy hurkot vetve félpalmettákban végződik. Az oszlopokat rendkívül finoman faragott, aprólékos ékítmény borítja. A külső oszloppáron a hármasszalagfonat kicsi, a belsőn nagy köröket alkot. A kis körökben hatszirmú virágok nyílnak. A körök közeit négyszirmú virágok töltik ki. A belső oszloppár nagy köreiben hosszúkás, részarányosan elhelyezett félpalmetta-párok közé fogott palmetták jelennek meg. A körökön kívül is félpalmettákat találunk. Az oszloptörzset a fejezettől sima és keskeny nyaktag választja el. Az oszlopok és falhasábok fejezete egységes: Az aprólékosan, de ugyancsak laposan faragott, sarkaikon csigásan kihajló akantuszlevelek a felül enyhén szélesedő oszlopfőkhöz szorosan simulnak. A részarányosan elrendezett, csúcsaikkal érintkező levelek közötti szabályos kis mélyedések igen szép negatív folthatással élénkítik a levélbarázdák párhuzamosan ívelődő rajzát. A fejezeteket az ívbélletektől egyszerűsített, fordított attikai metszetű, lapos párkány választja el. Az ívbéllet díszítése azonos a kapu oldalrészeinek ékítésével. Eltérés annyiban

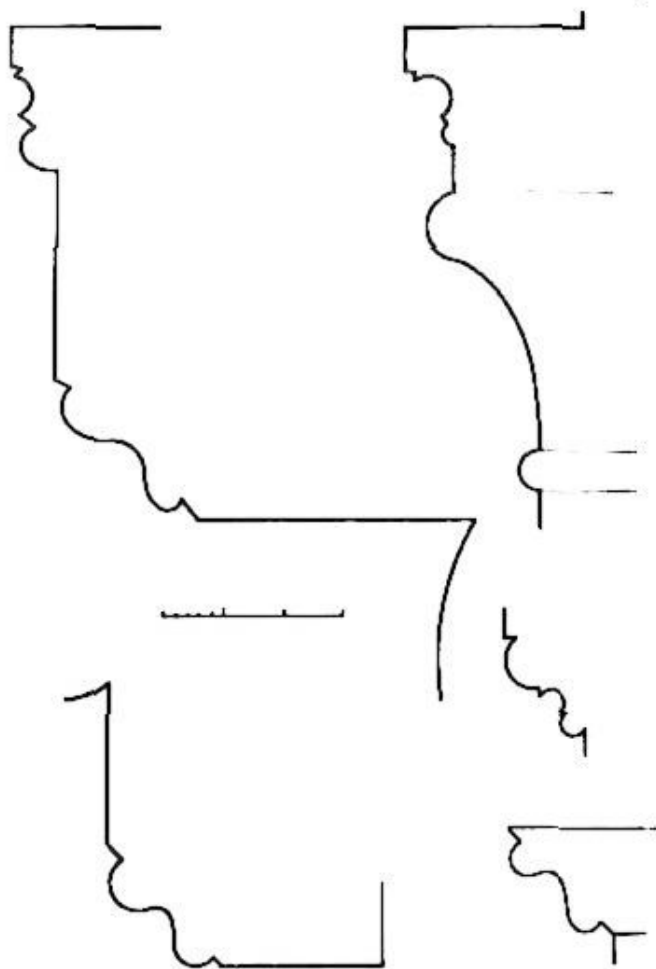
8. kép. A déli kapu belletének metszetei  
(Herzig Jenő)

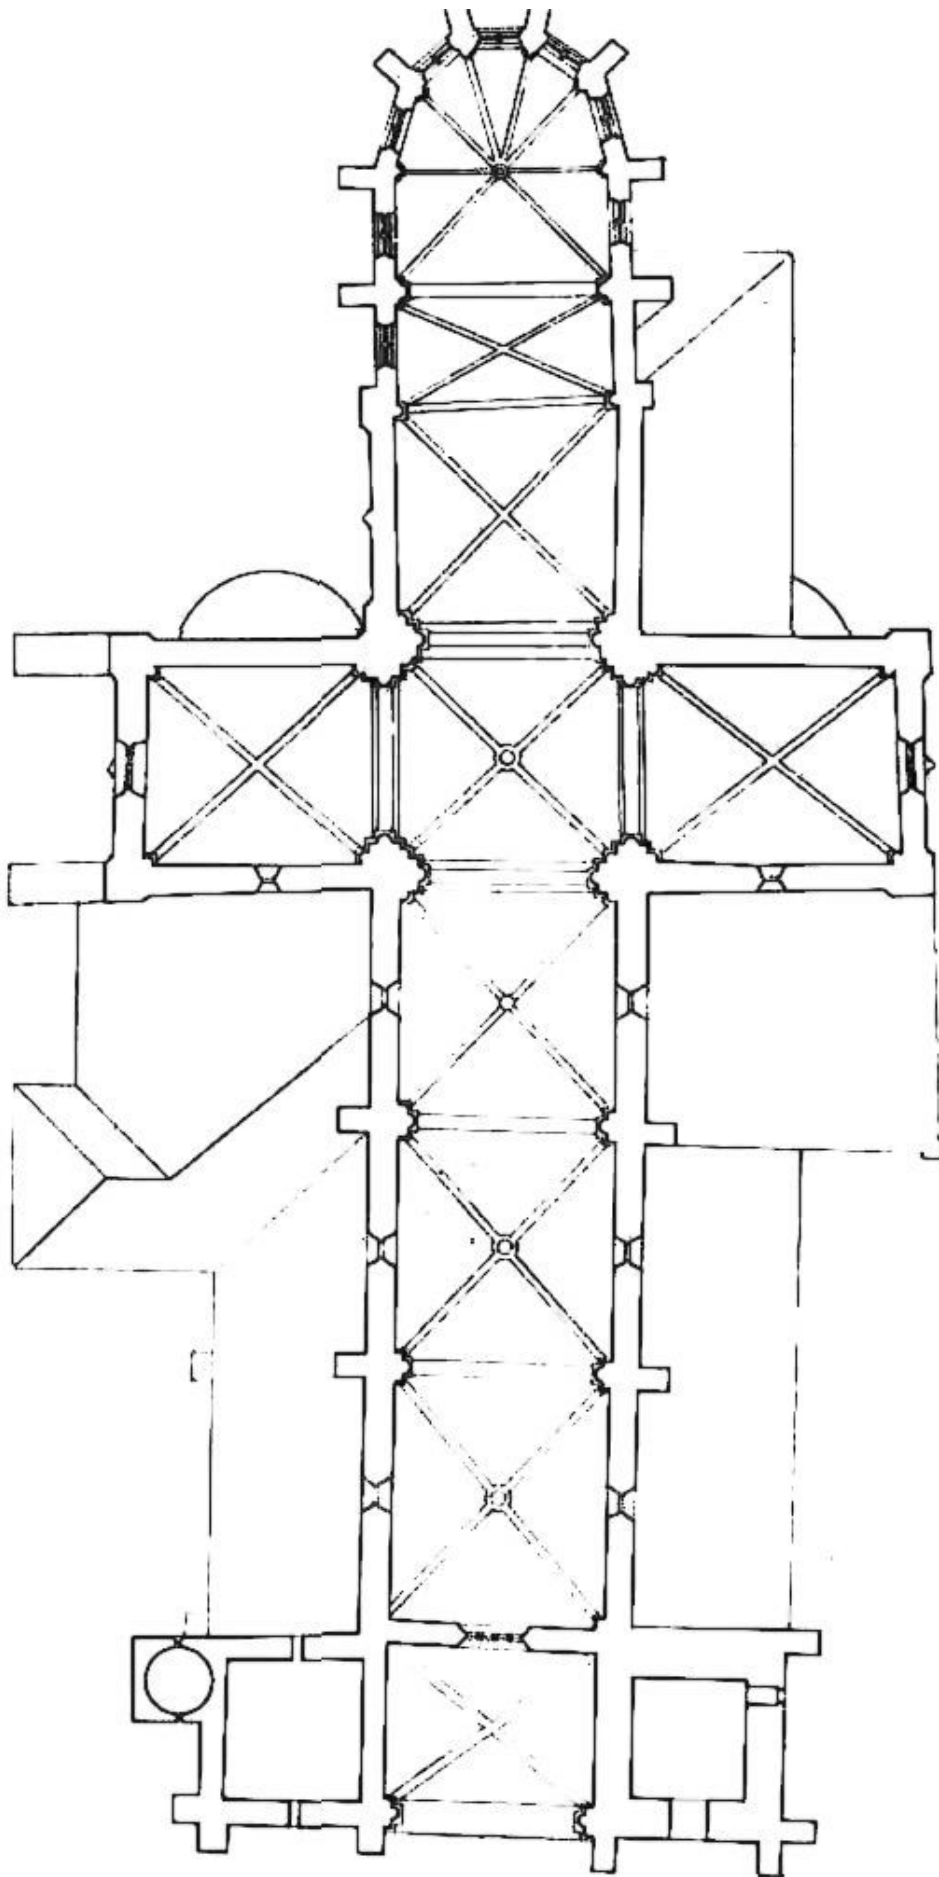
9. kép. A székesegyház emeleti alaprajza (Lux Géza)

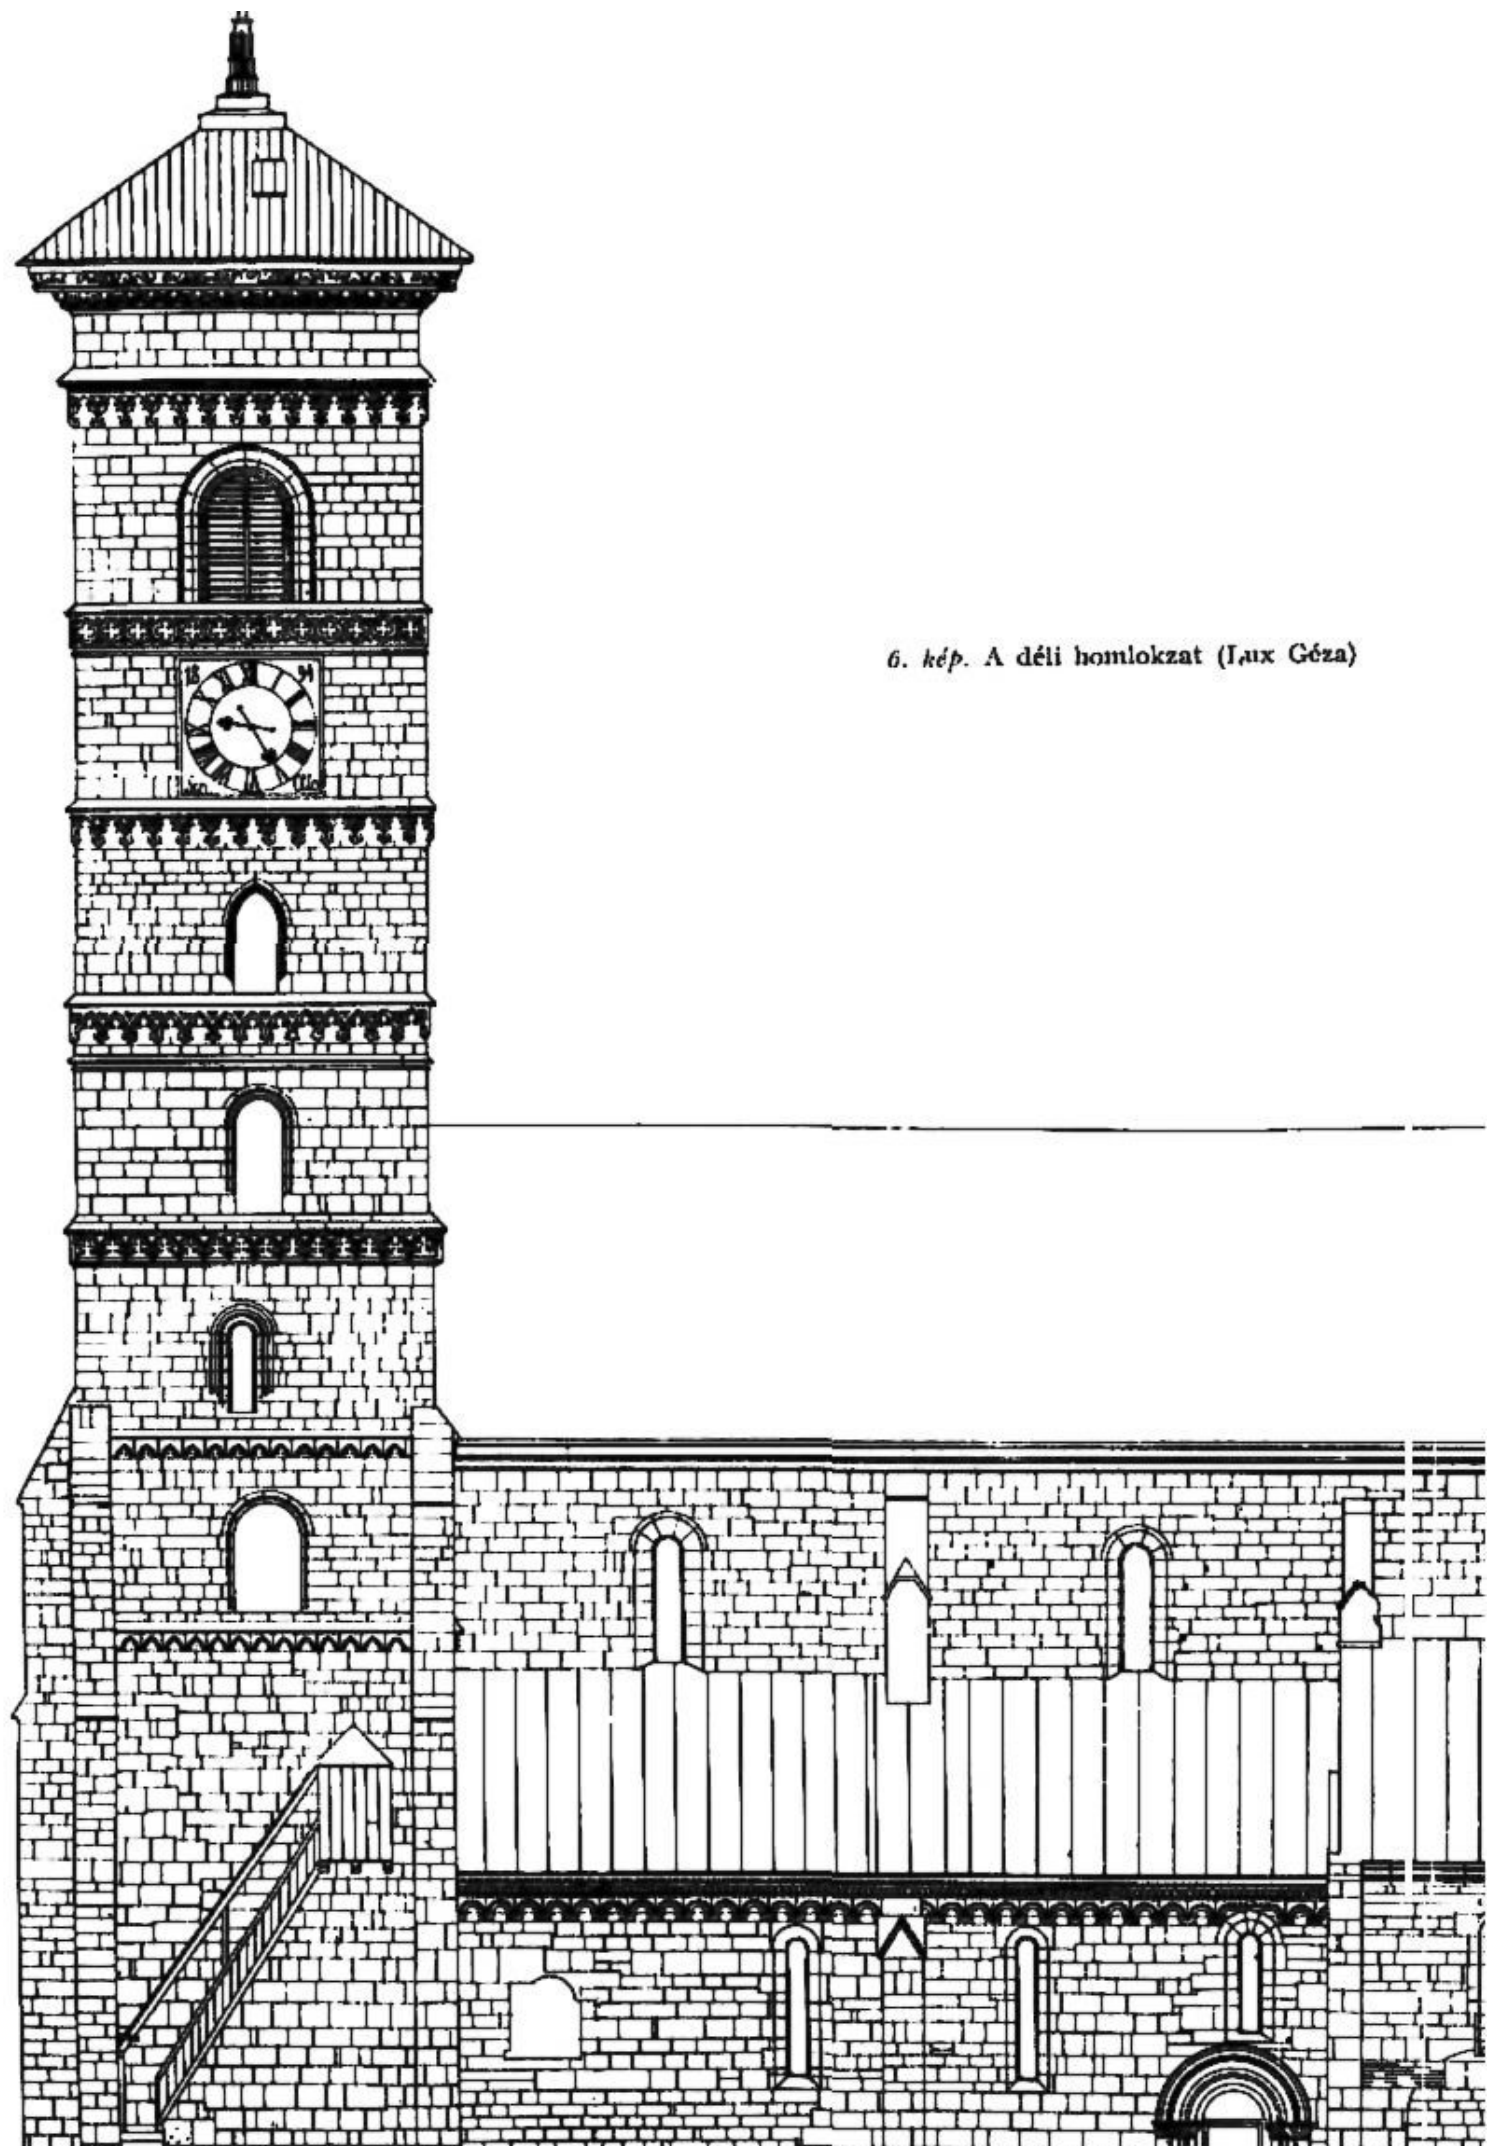
6. kép. A déli homlokzat (Iaux Góza)

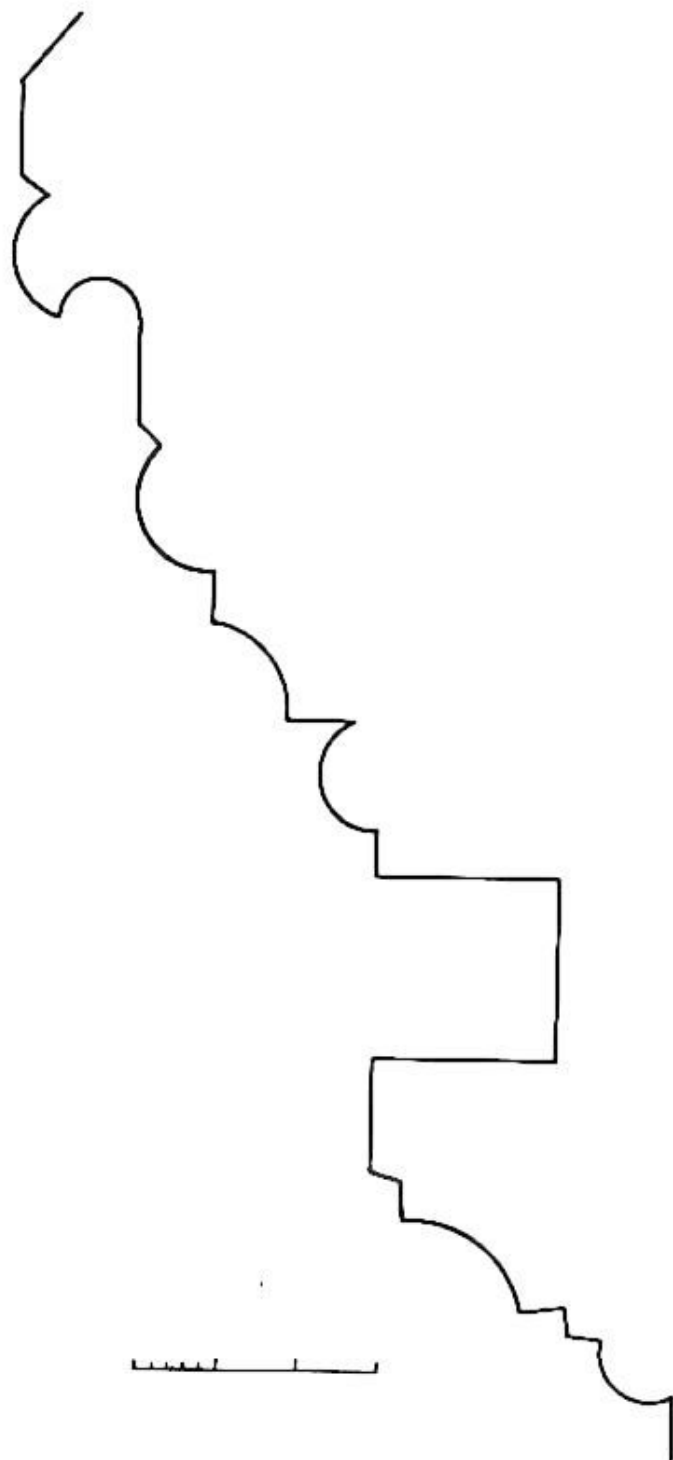
10. kép. A déli mellékszentély főpárkányának metazete (Csányi Károly)

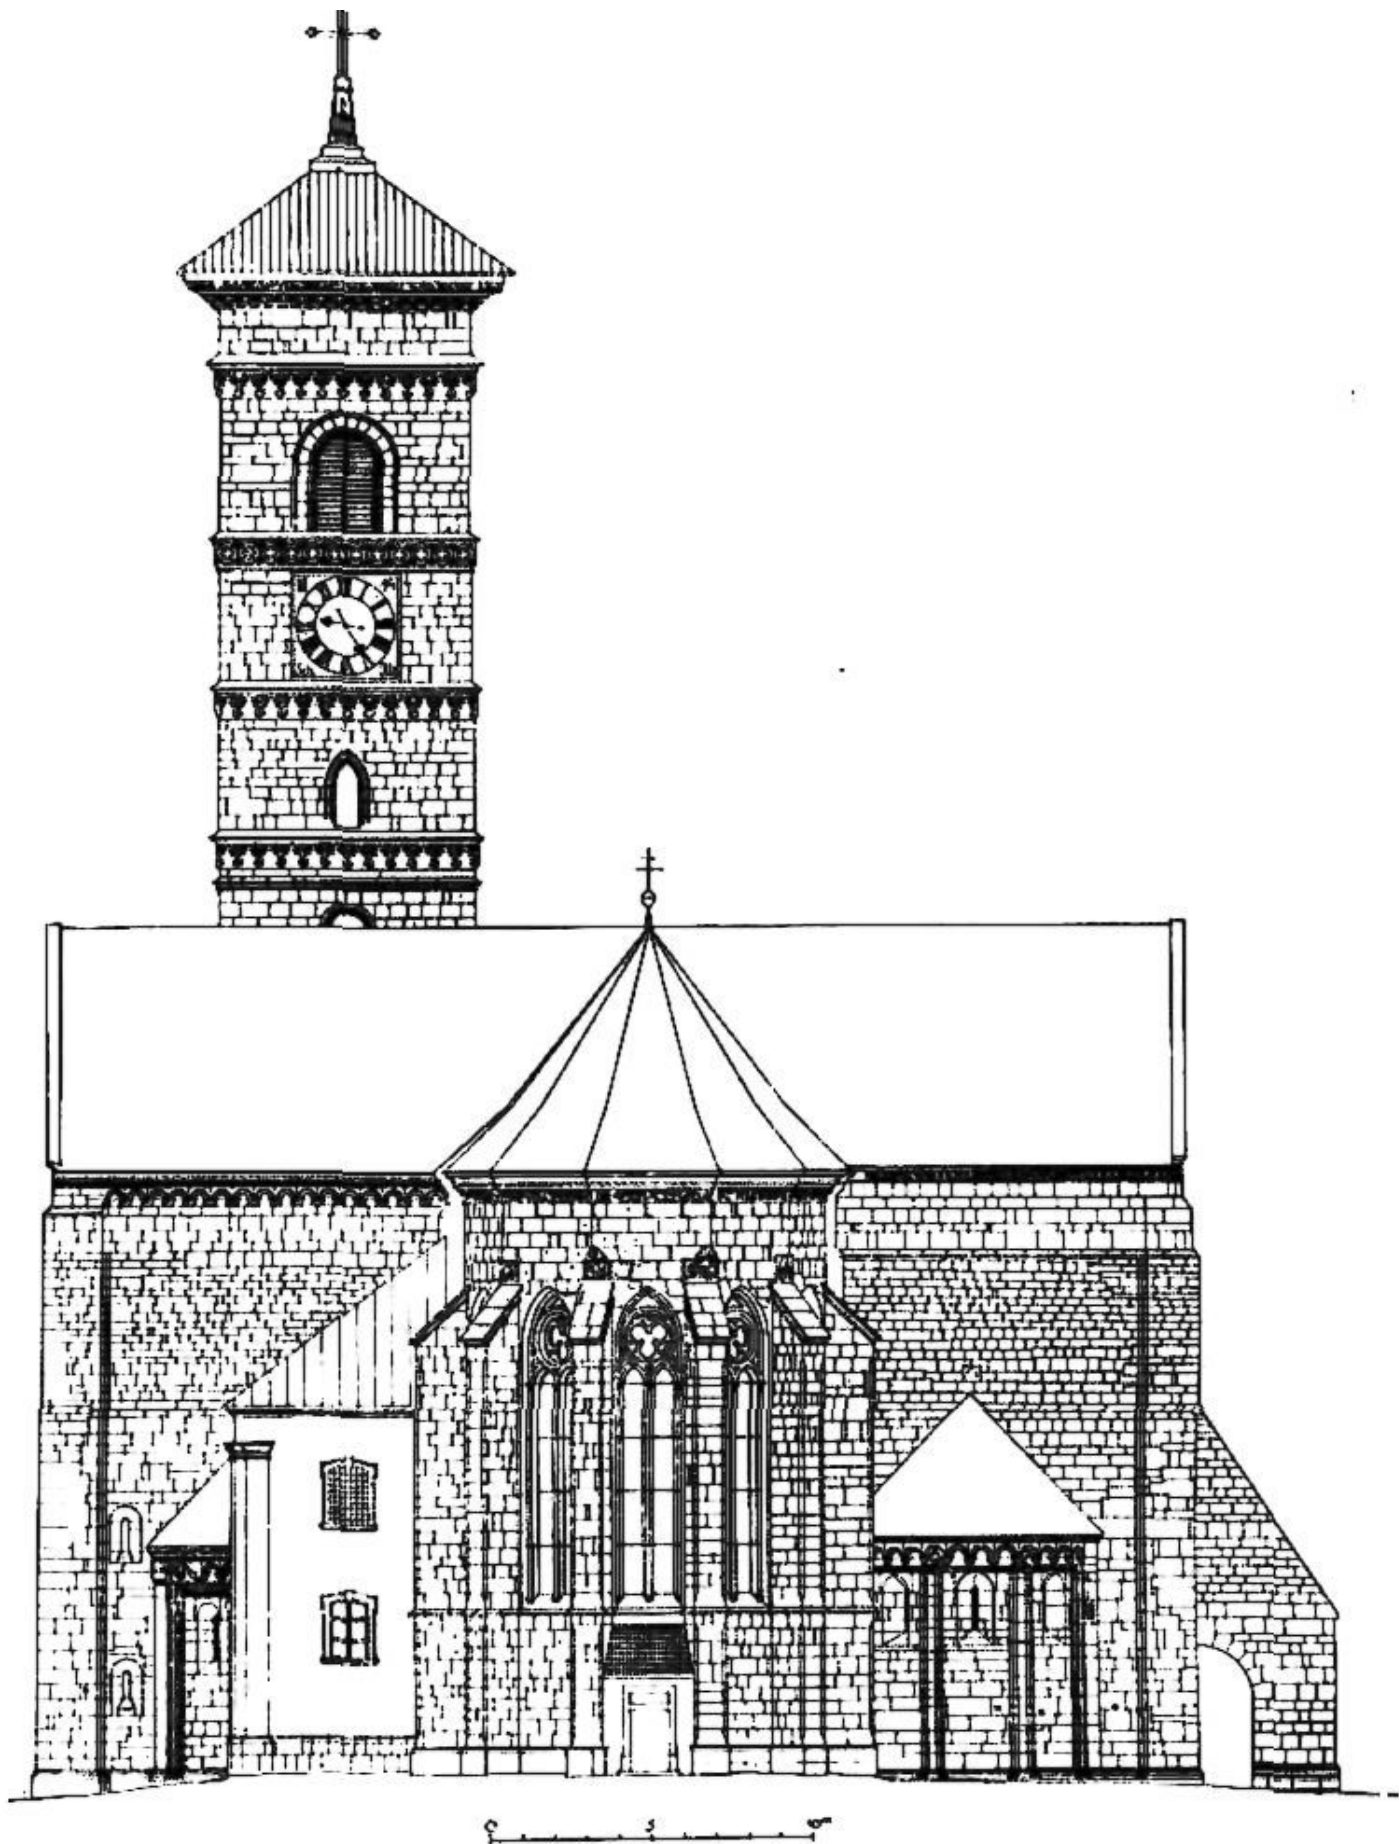
11. kép. A székesszegyház keleti homlokzata (Laux Géza)

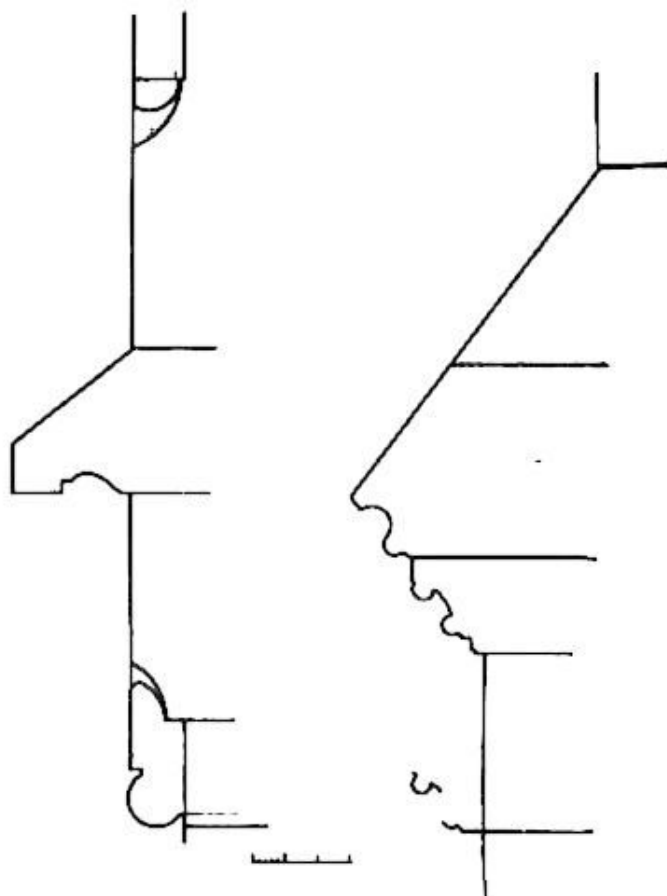
12. kép. A főszentély övpárkányának és a csanakatorony övpárkányának metszete (Csányi Károly)

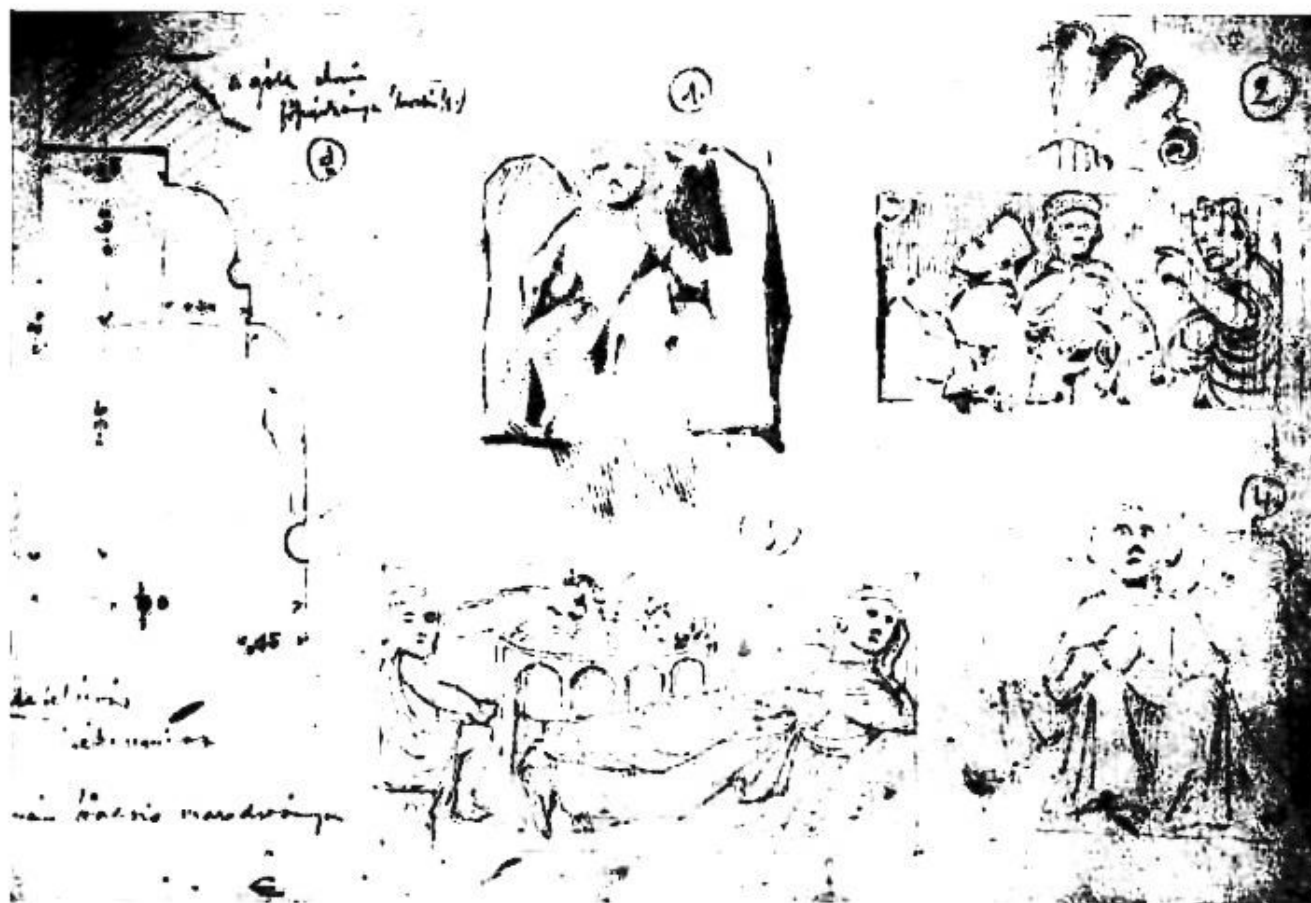
13. kép. A főszentély főpárkányának metszete és másodlagos elhelyezését domborműveinek rajza (Csányi Károly)

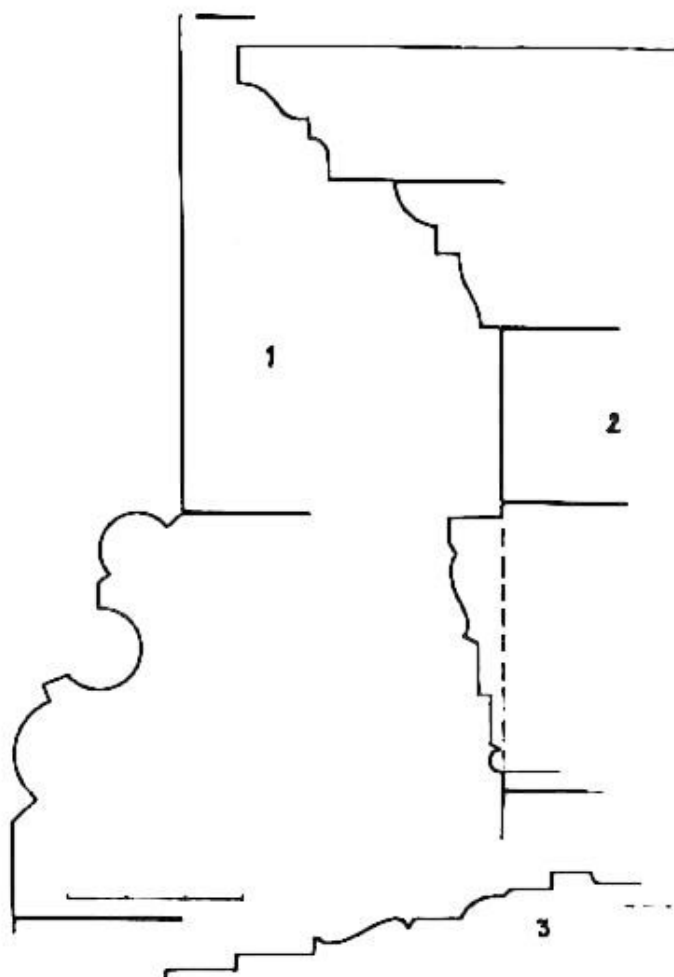
17. kép. 1. A székessygyház eredeti külső lábzatának metszete. 2. A Lászay-kápolna főpárkányának metszete. 3. A kápolna belső ajtajának metszete (Csányi Károly)

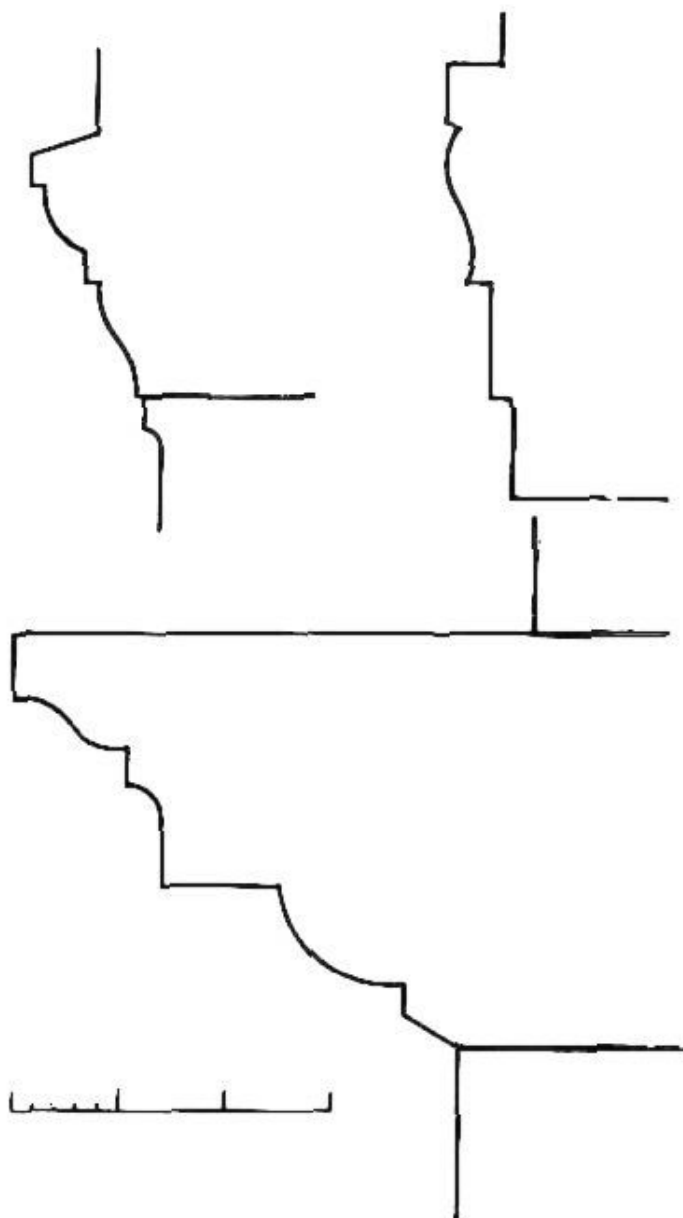
18. kép. A Lászay-kápolna nyugati, elfalazott ajtajának metszetei (Csányi Károly)

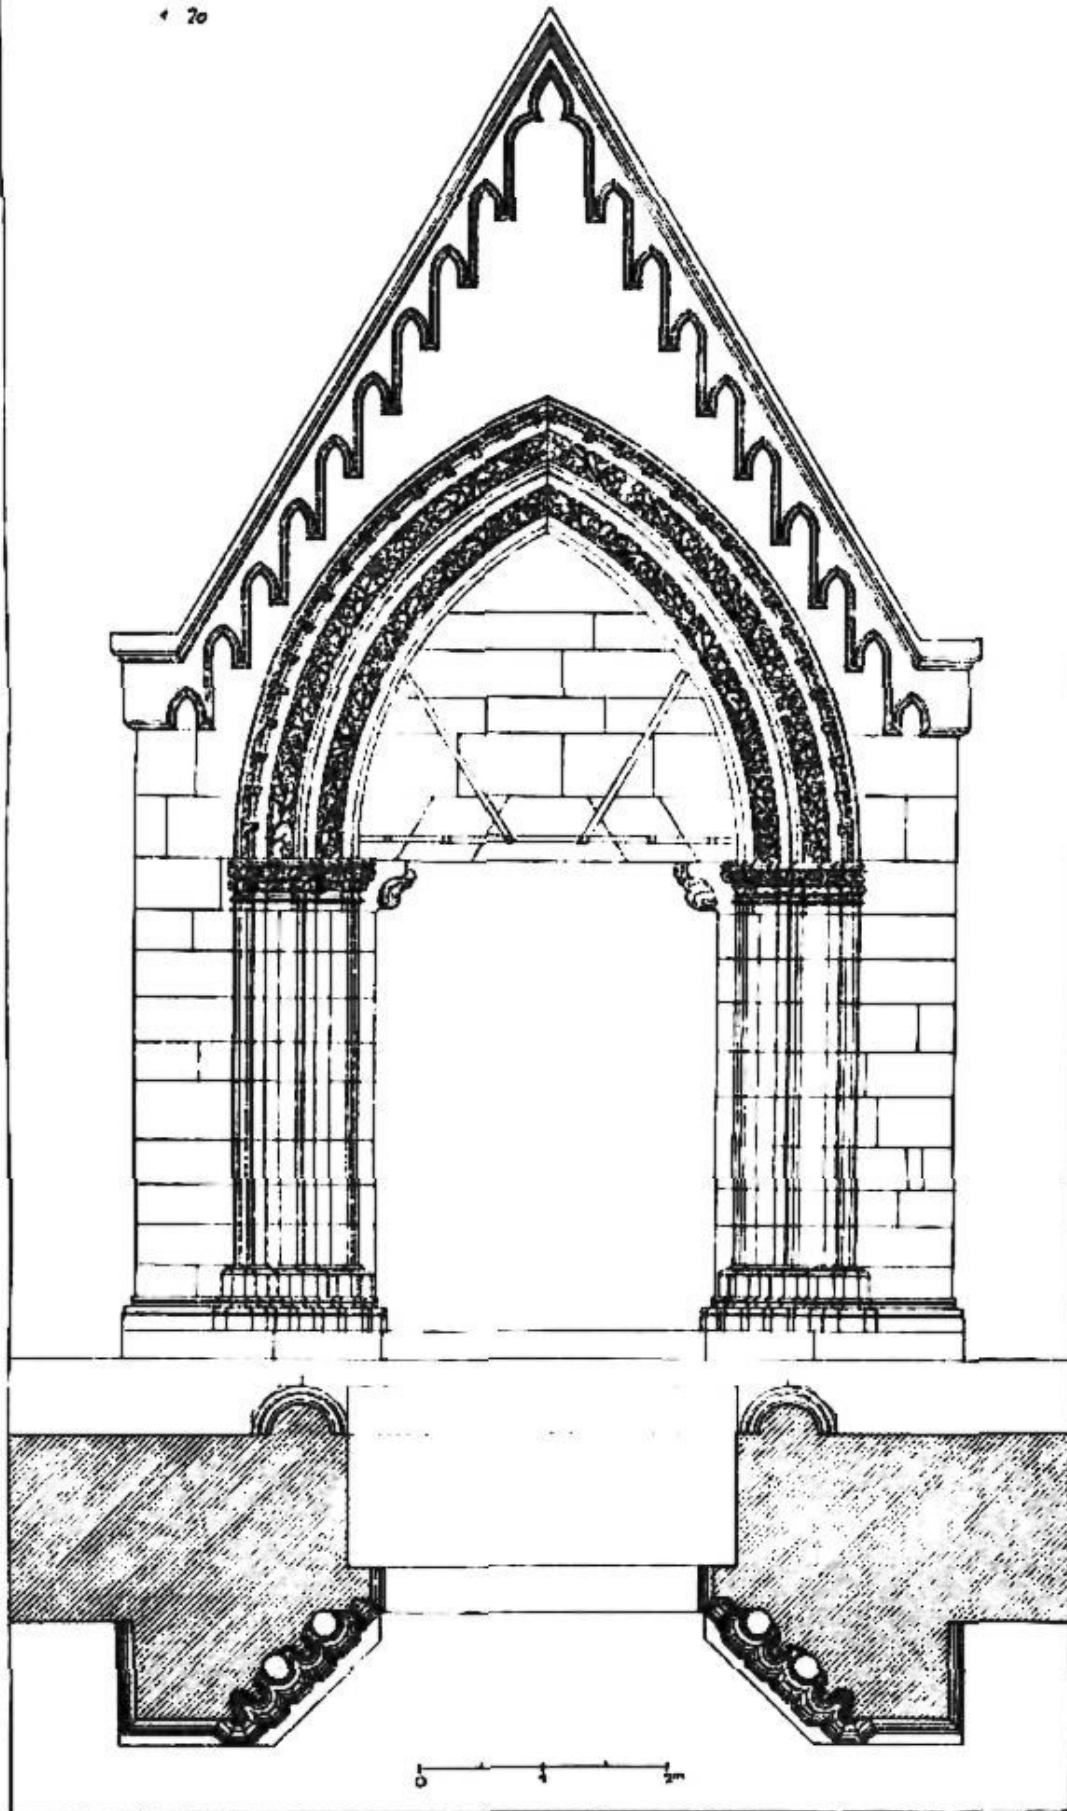
19. kép. A nyugati főbejárat nézete és alaprajza (Lux Géza)

Az ablak alatt nyílik a nyugati csúcsíves bejárat. A kapu előreugró előépítménye szinte a fal teljes szélességét elfoglalja. Alul késői attikai lábazat fut körül, amely a bélietben talpazatként szolgál. Fenn meredek háromszögű oromzat emelkedik. Az erőteljes orompárkányt növekvő, kettősen tagolt csúcsívsor hangsúlyozza. Alatta nyílik a szemöldökgyámos széles kökapu. Béliete két-két, hornyokkal elválasztott, egymást váltogató oszloppárból és hároms pátcatagból alakul, kívül és belül egy-egy zárótagozattal. Ennek megfelelően a hat függőleges osztást lenn a bélietrézsűre támaszkodó, hat sokszögű lábazat, fenn hat dús szőlőlevéldíszes fejezet jelzi. A fejezetek nyaktagja megszakítás nélküli szegélyt ad. Az oszloptörzsek most hiányzanak. Az oszloplábazat két orrtag nélküli körtettagból és egy alul pátcatagos széles párnatagból áll. A lábazat lejtése egészen enyhe. Köztük és az építmény lábazata között
