ENTZ GÉZA

A GYULAFEHÉRVÁRI  
SZÉKESEGYHÁZ

# A GYULAFEHÉRVÁRI SZÉKESEGYHÁZ

## I. A SZÉKESEGYHÁZ LEÍRÁSA

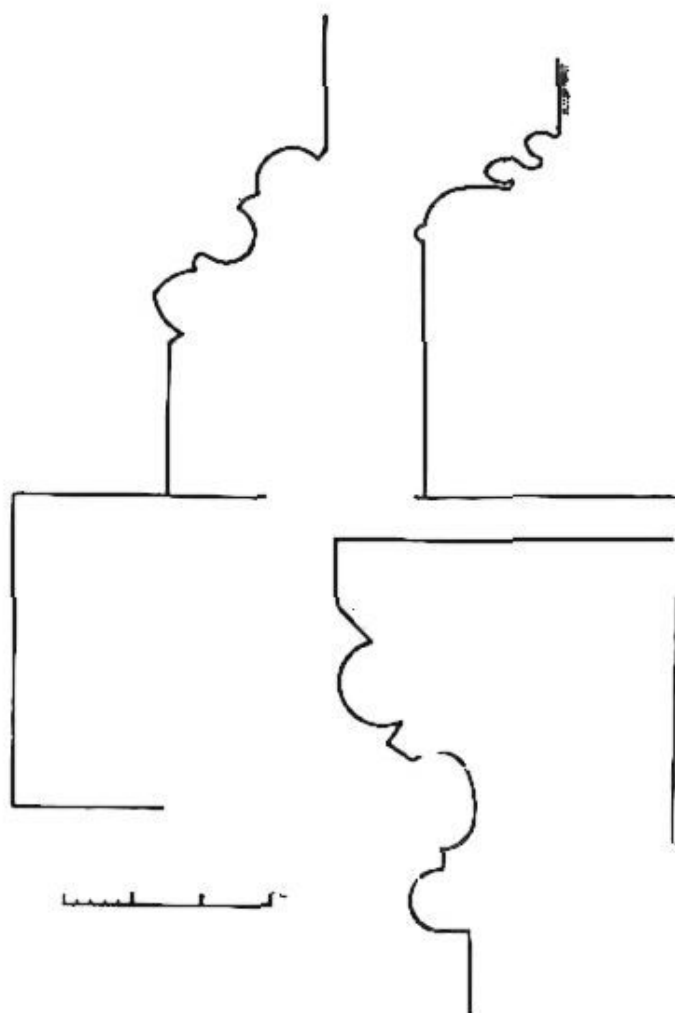
20. kép. 1—2. A nyugati kapubélett lábazonának metszetei. 3. A főhajó falpillér-fejlemezőnek metszete (Nagy Károly)

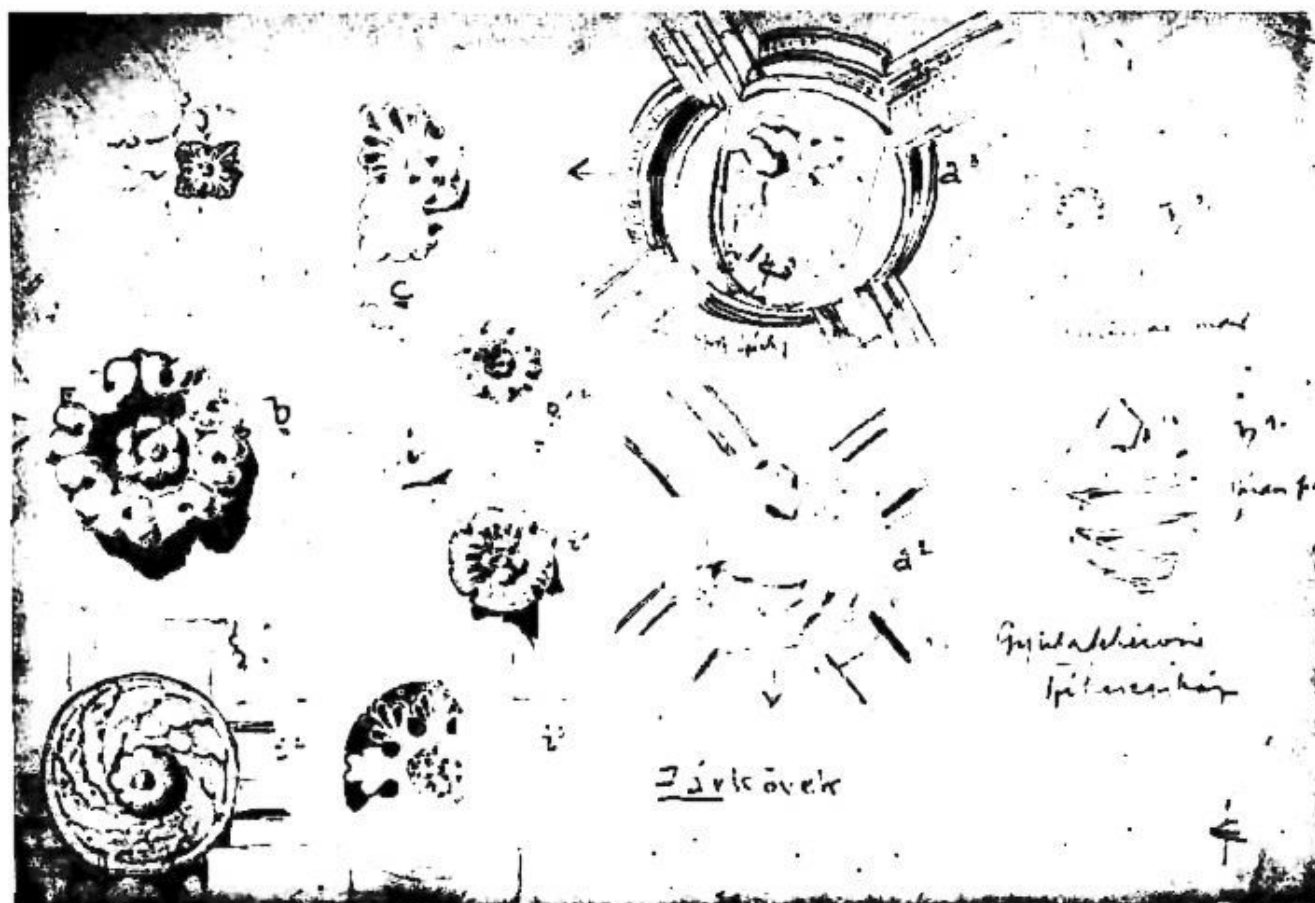
23. kép. Zárókövek rajza (rozettták a mellékhajókban, Széchy-címer és Isten Báránya a főhajóban. Budai Udalrik és Várday Ferenc címere a Várday-kápolnában. E legutóbbi nem zárókő, hanem a kápolna feliratos gyámján látható)

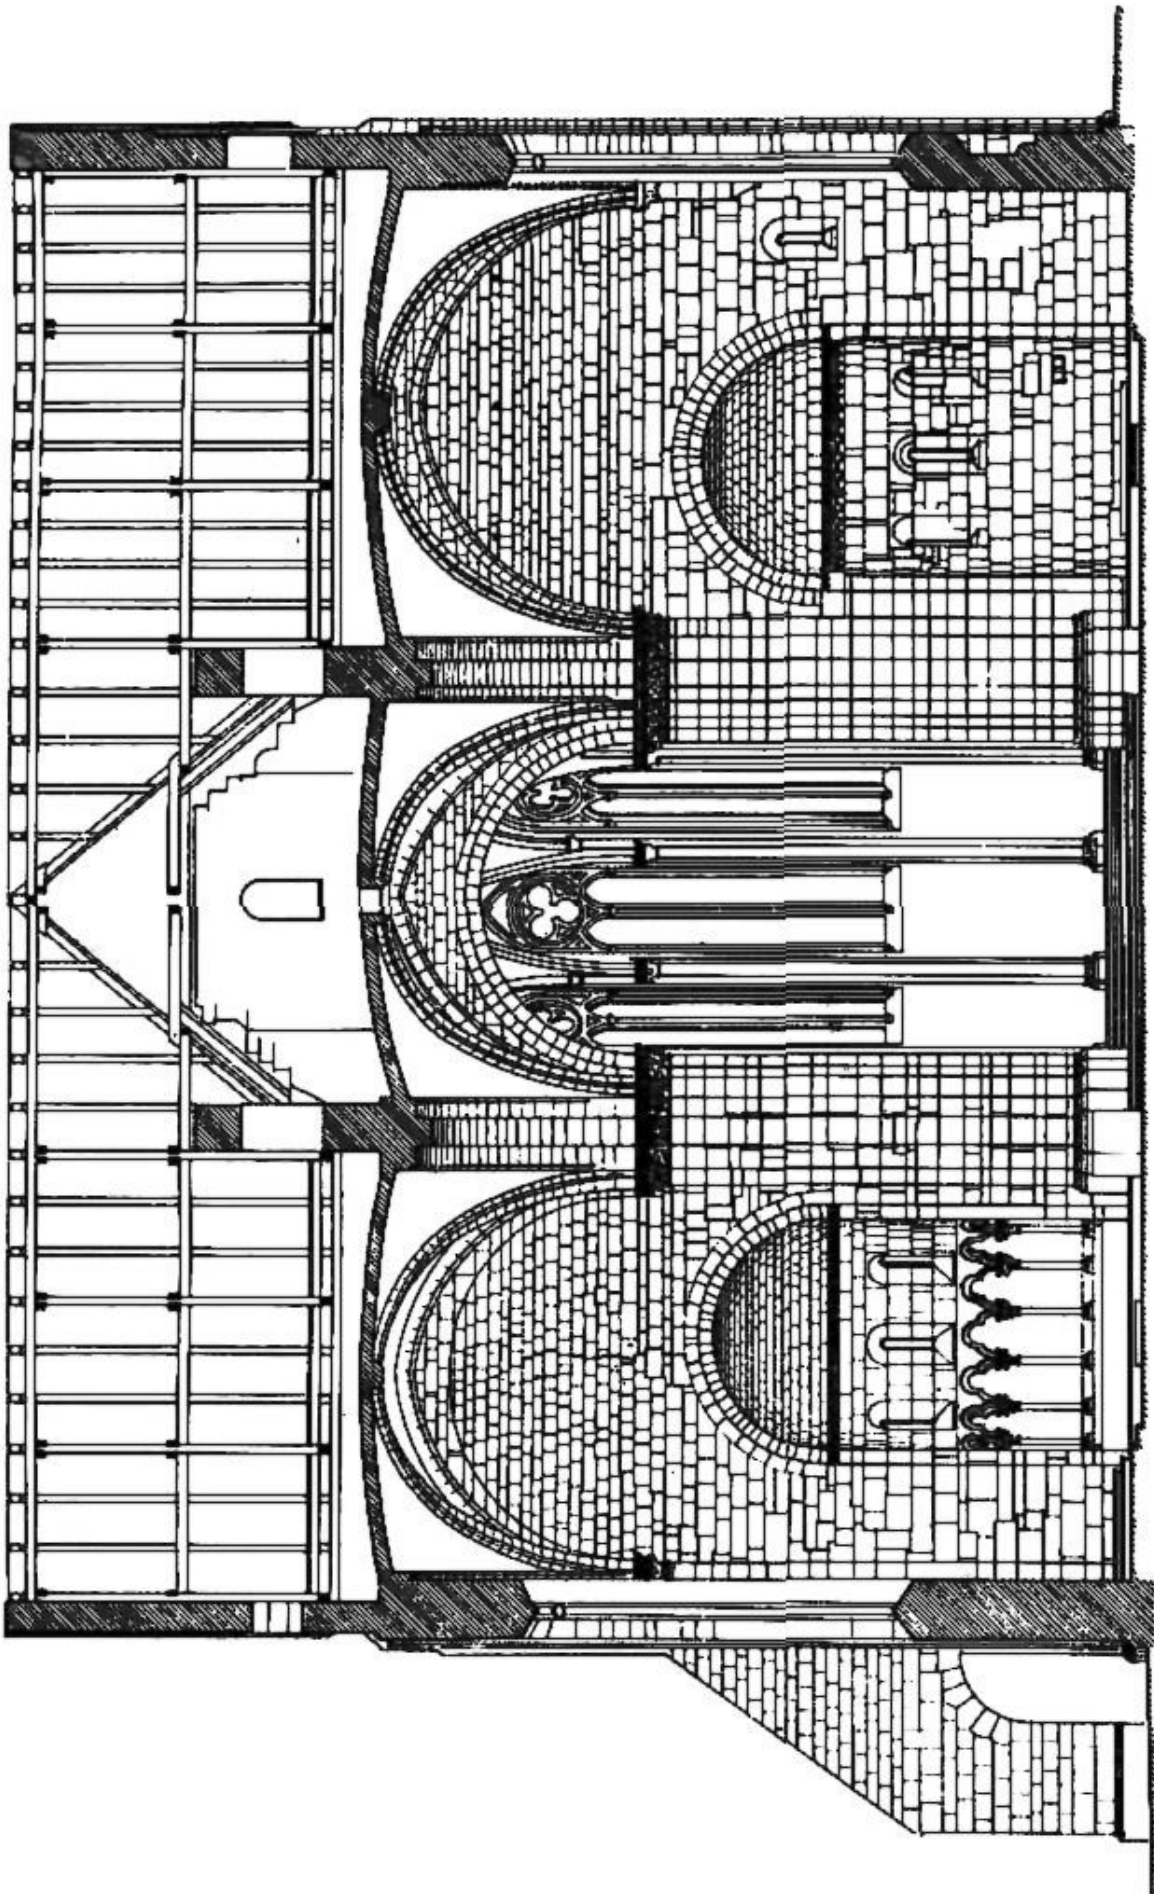
24. Néb. A keresztelők keresztmetszete (Lux Géza)

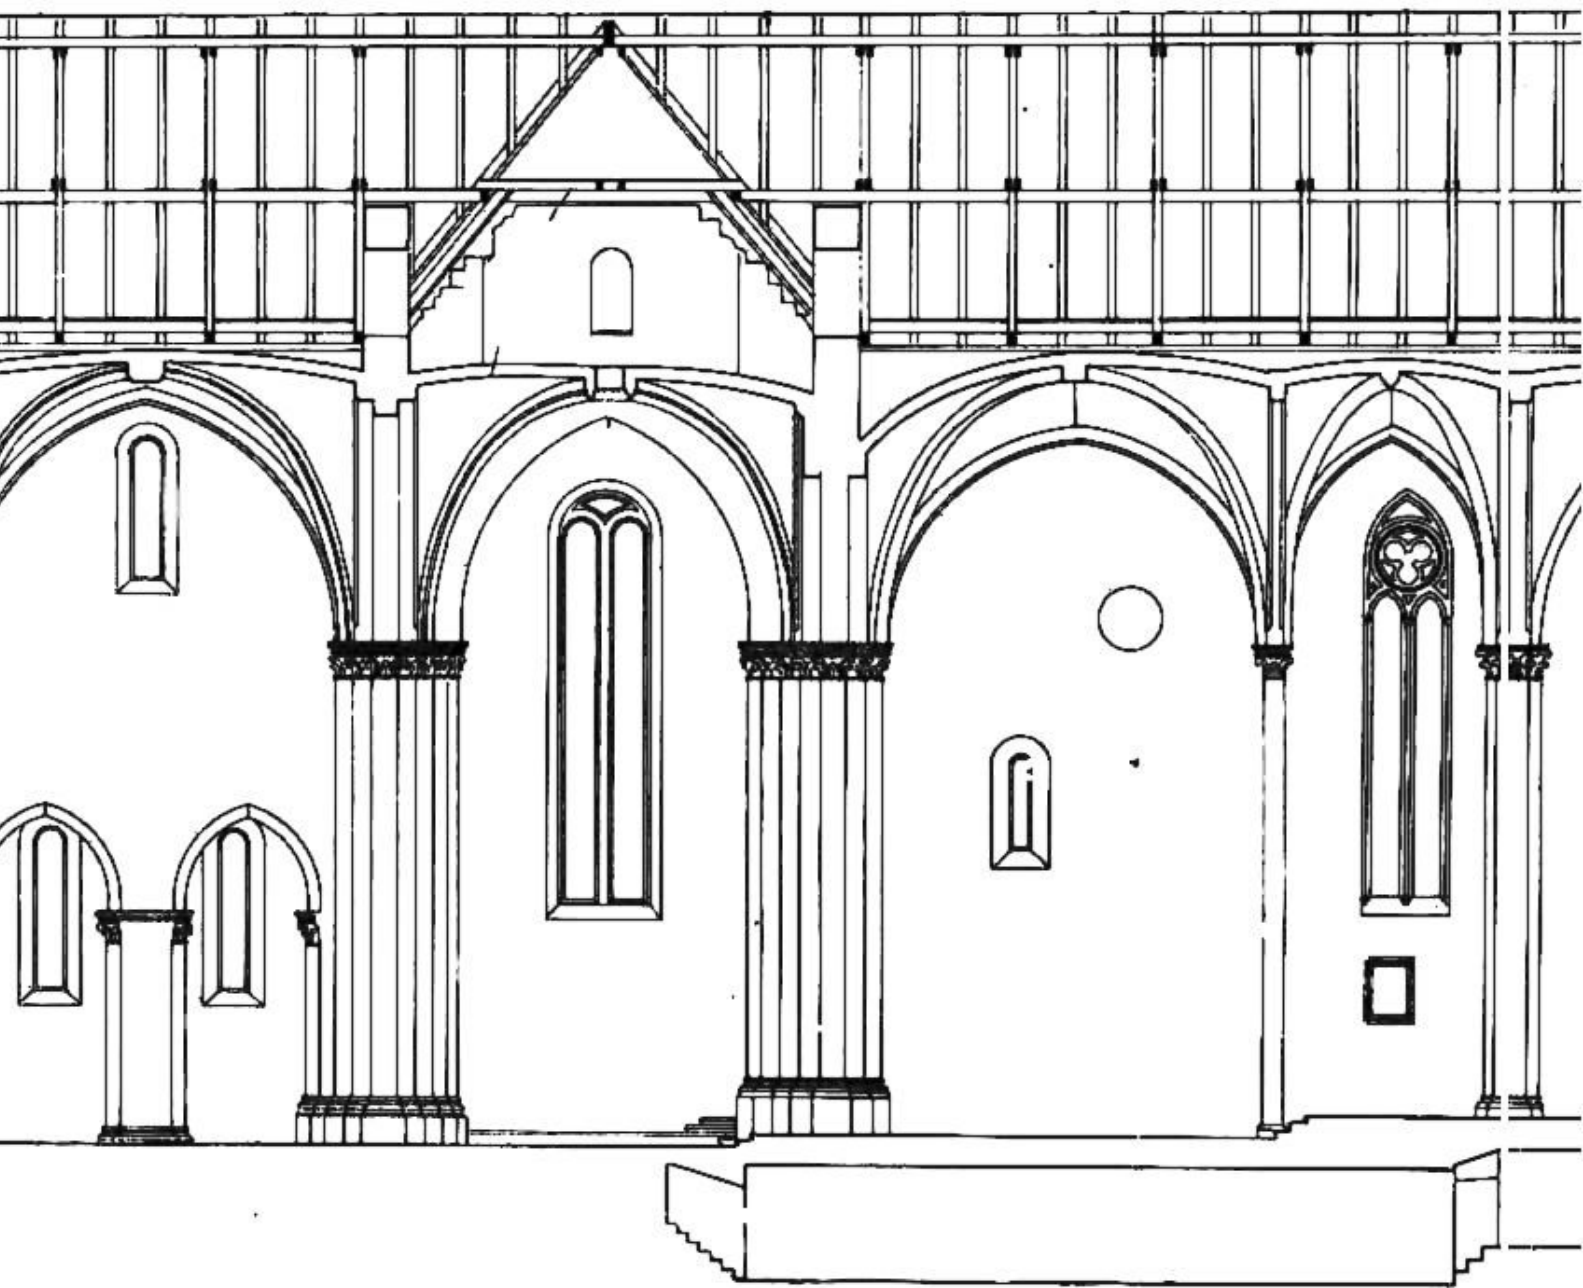
22. kép. A székesegyház hosszmetsete (Lux Géza)

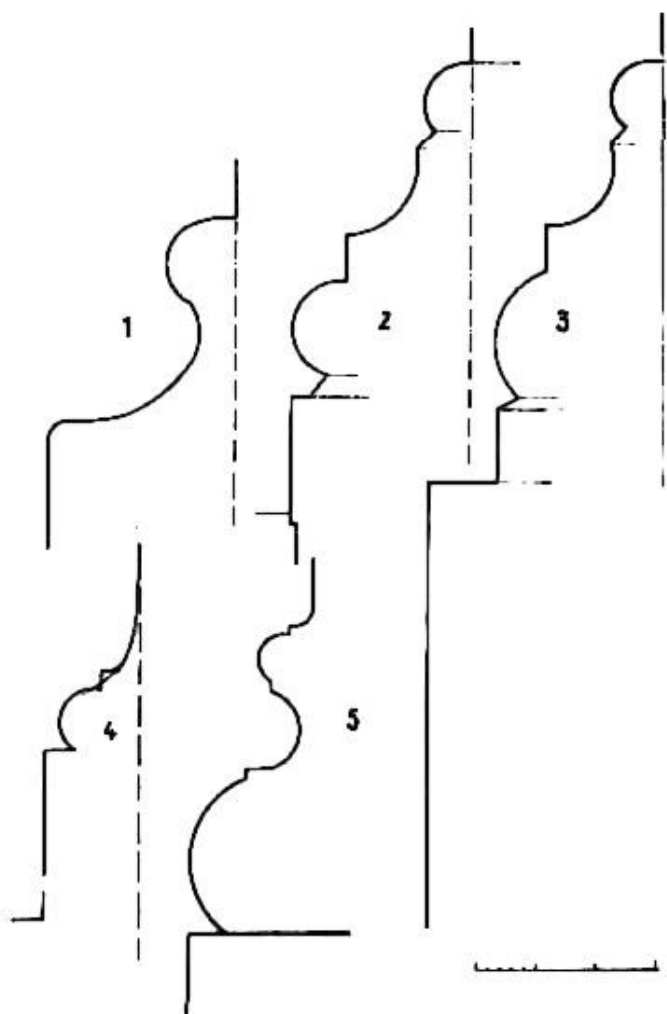
25. kép. Lábazatok metszetei. 1. A nyugati és déli homlokzat lepusztult lábazata. 2. Az északi mellékszentély külső lábazata. 3. A diadalív pillérének lábazata. 4. A főszentély záródásának lábazata. 5. A főszentély belső oszlopkötegeinek lábazata

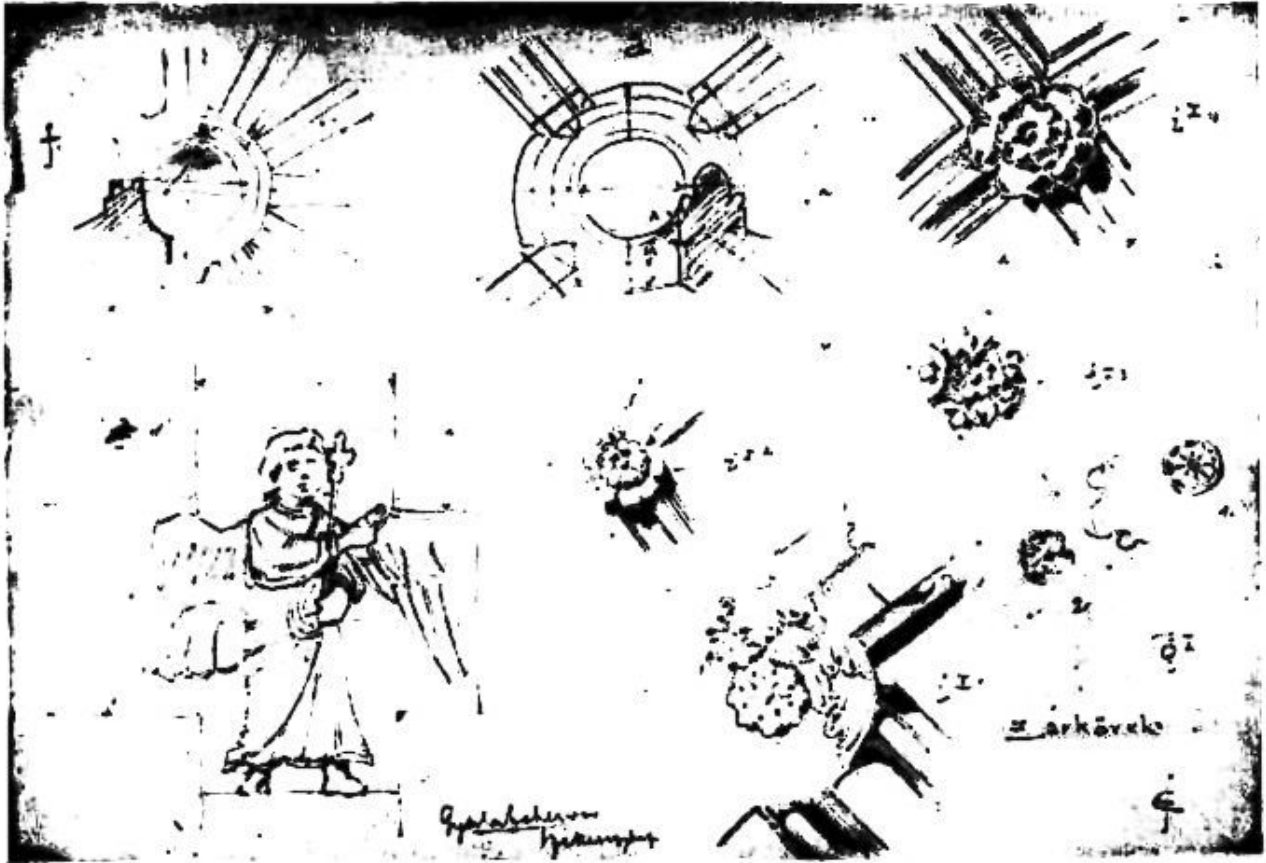
26. kép. A szentélynégyzet angyalos zárókövének rajza és a hajó záróköveinek rajza (Csányi Károly)

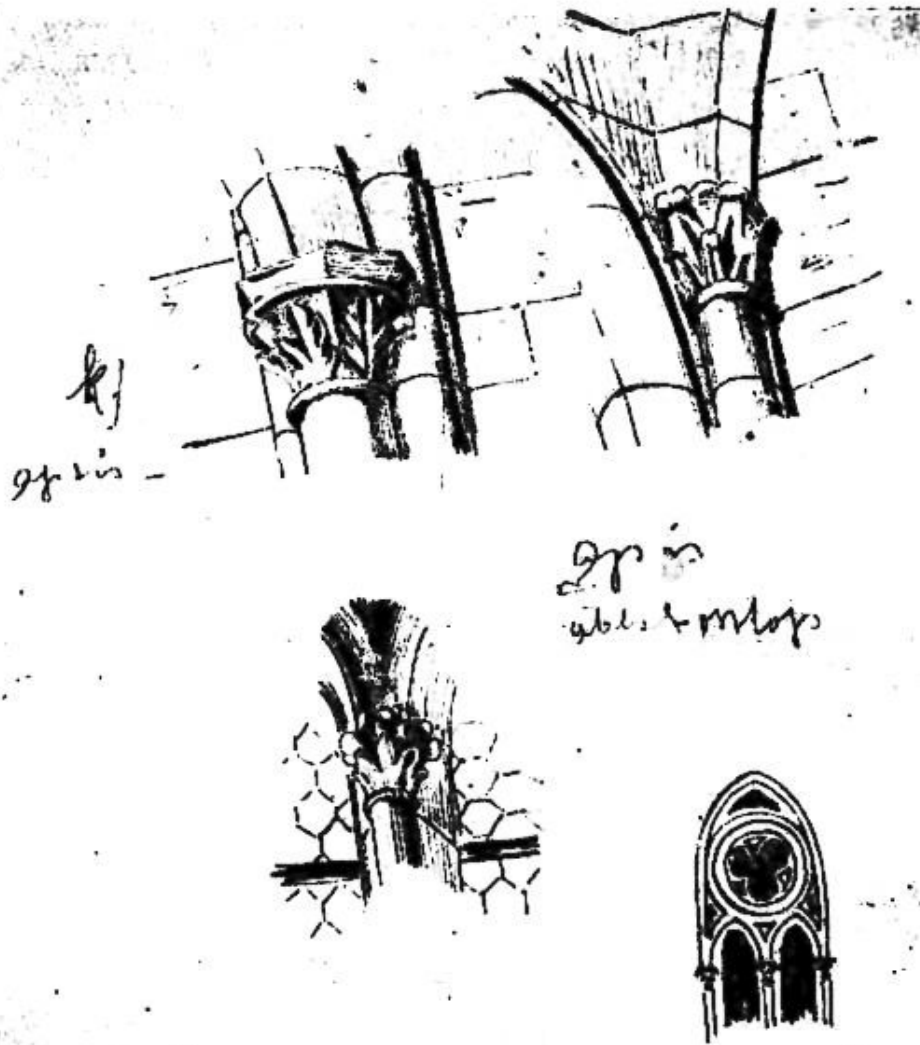
27. kép. A főszentély faloszlopfőinek rajza (Csányi Károly)

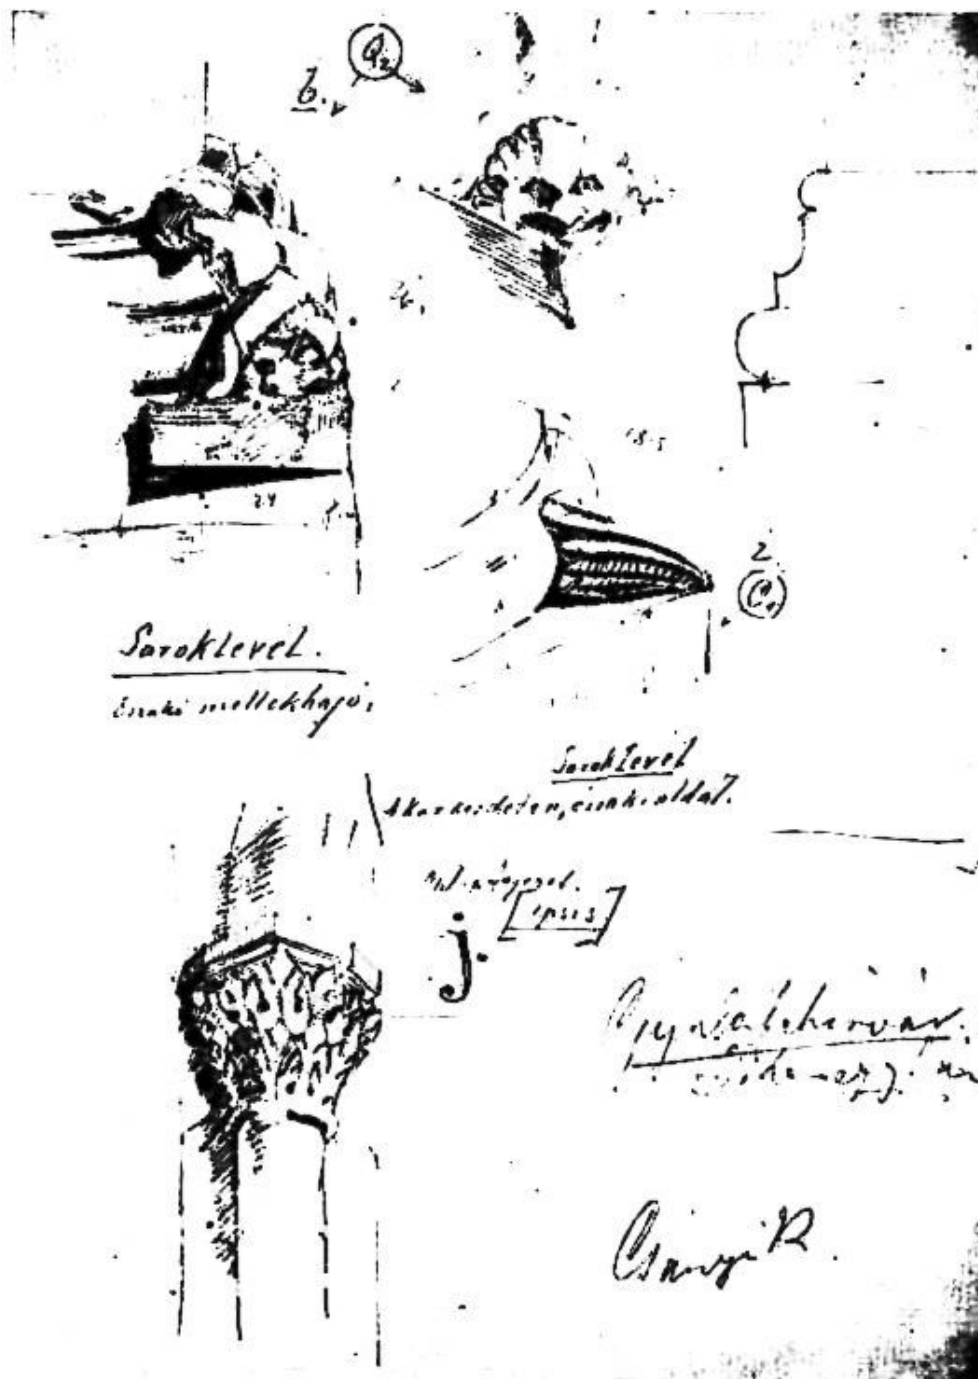
28. kép. Az északi mellékhajó és a diadalm-pillér sarokleveleinek rajza, a főszentély egyik faloszlopfeje (Csányi Károly)

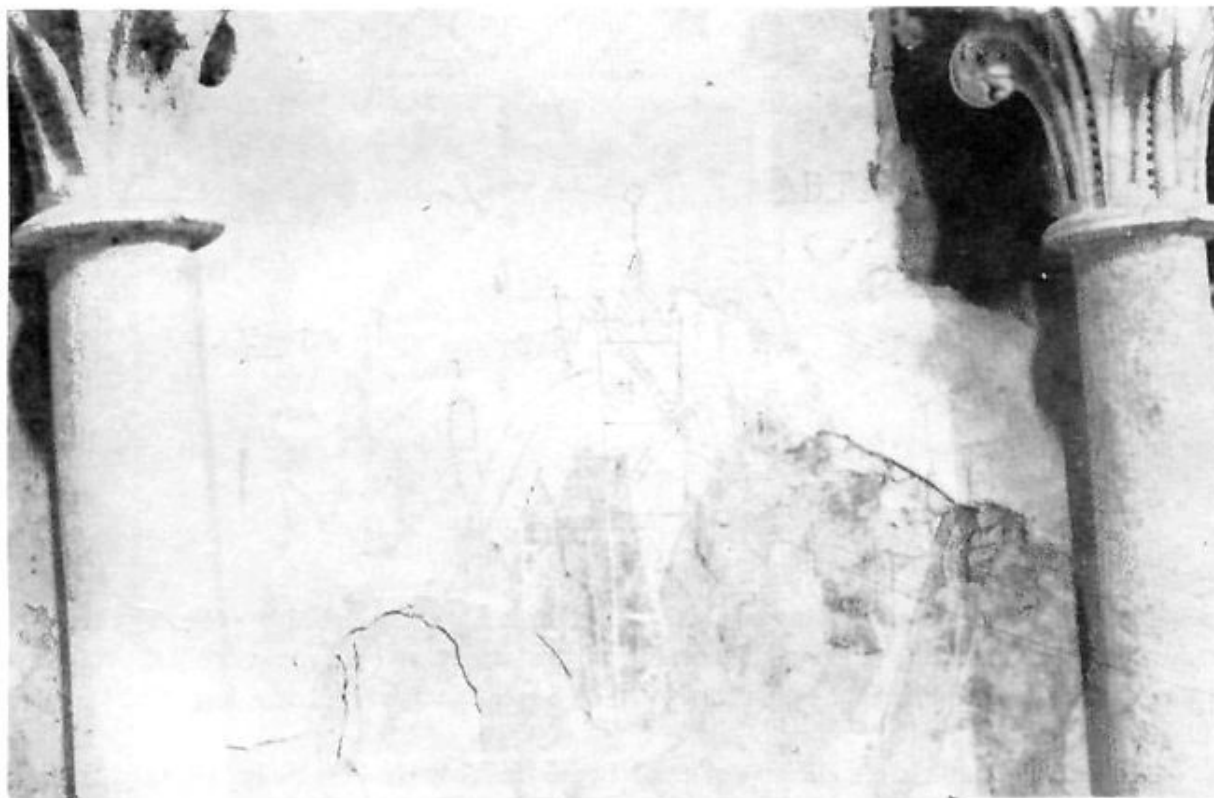
29. kép. Az északi mellékszentély bekarcolt rajza (Kulin Miklós, Kolozsvár—Cluj)

A felső rétegben sok XVI—XVII. századi bekarcolás töredéke fedezhető fel. A legkésőbbi bekarcolás 1623-ból való az ötödik fülkében. A legértékesebb karcolt ábrázolás a harmadik fülke felső rétegében található. A karcolat fiatornyos sisakú tornyot ábrázol. A sisakcsúcsokon egy-egy gomb. Négy emelet kivehető, ezeket ferde létrának ábrázolt falépcsők kötik össze. A fiatornyokon zászlók vannak. A torony előtt fal látszik két kisebb favázás toronnyal. A nagy torony mögött távolabb egy alacsonyabb, gombos végződésű toronysisak tűnik fel, amelynek egyik fiatornyogombvégződése még megvan. Sajnos a karcolat alsóbb

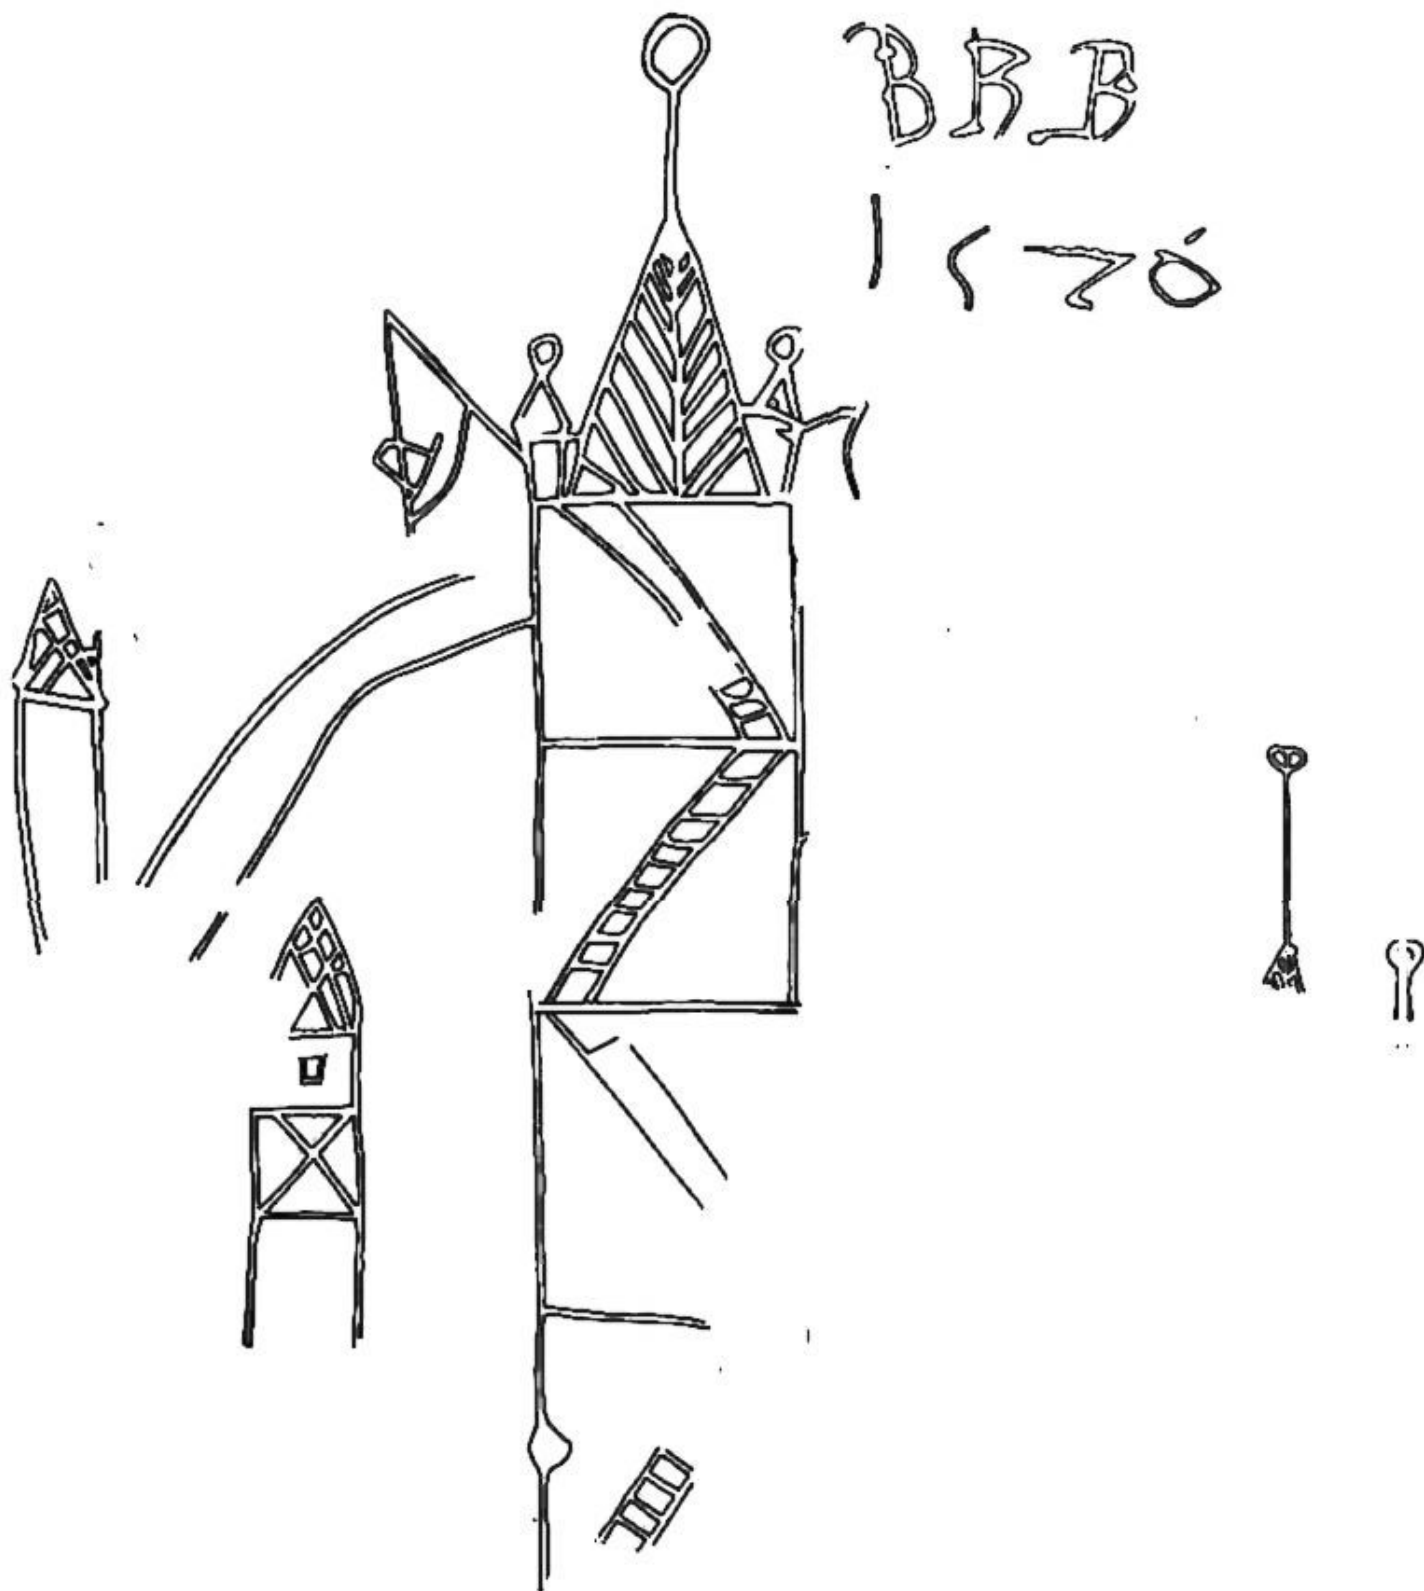
30. lép. A karcolat rajza

részei a festési réteggel együtt elpusztultak. A karcolat kétségtelenül a székesegyházat ábrázolja a fióktornyos déli és négyezeti toronnyal, valamint a tornyos várfallal. A toronytól jobbra eső, azonos számmal bekarcolt 1576-os évszám valószínűleg a karcolat keletkezésének idejét jelenti.

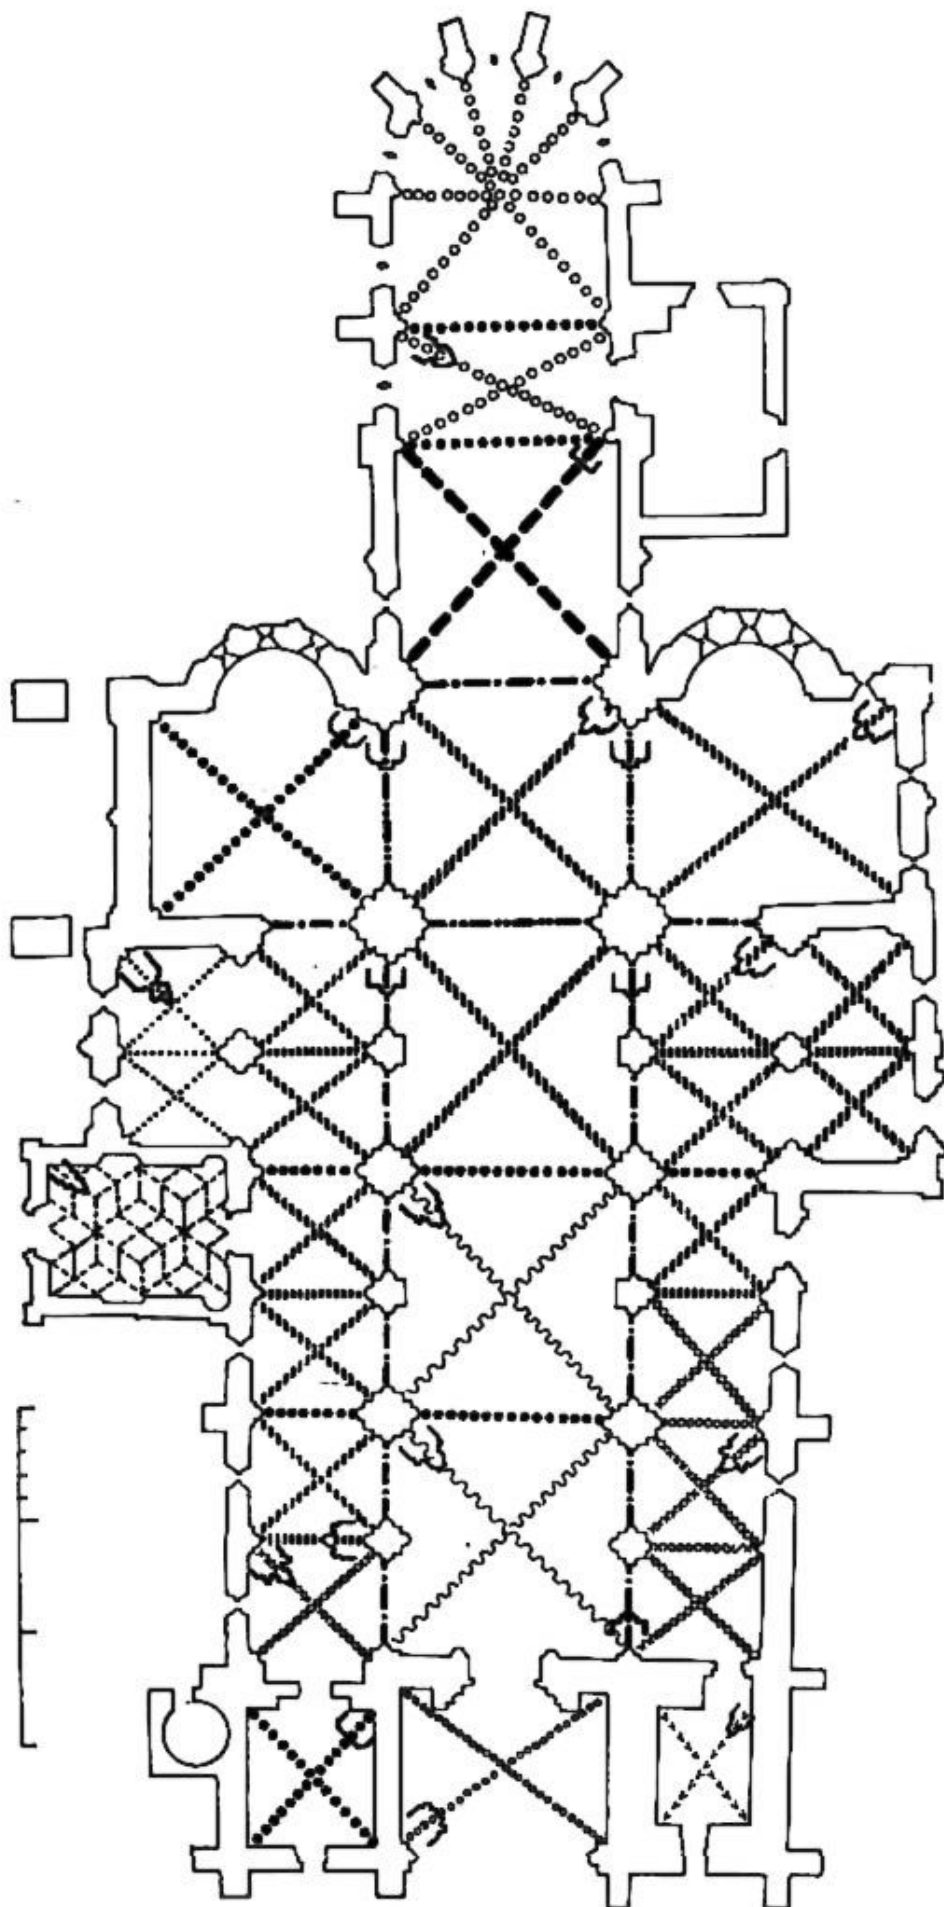
31. kép. A székessyegyház alaprajza a különböző boltozati bordák bejelölésével (id. Gerő László)

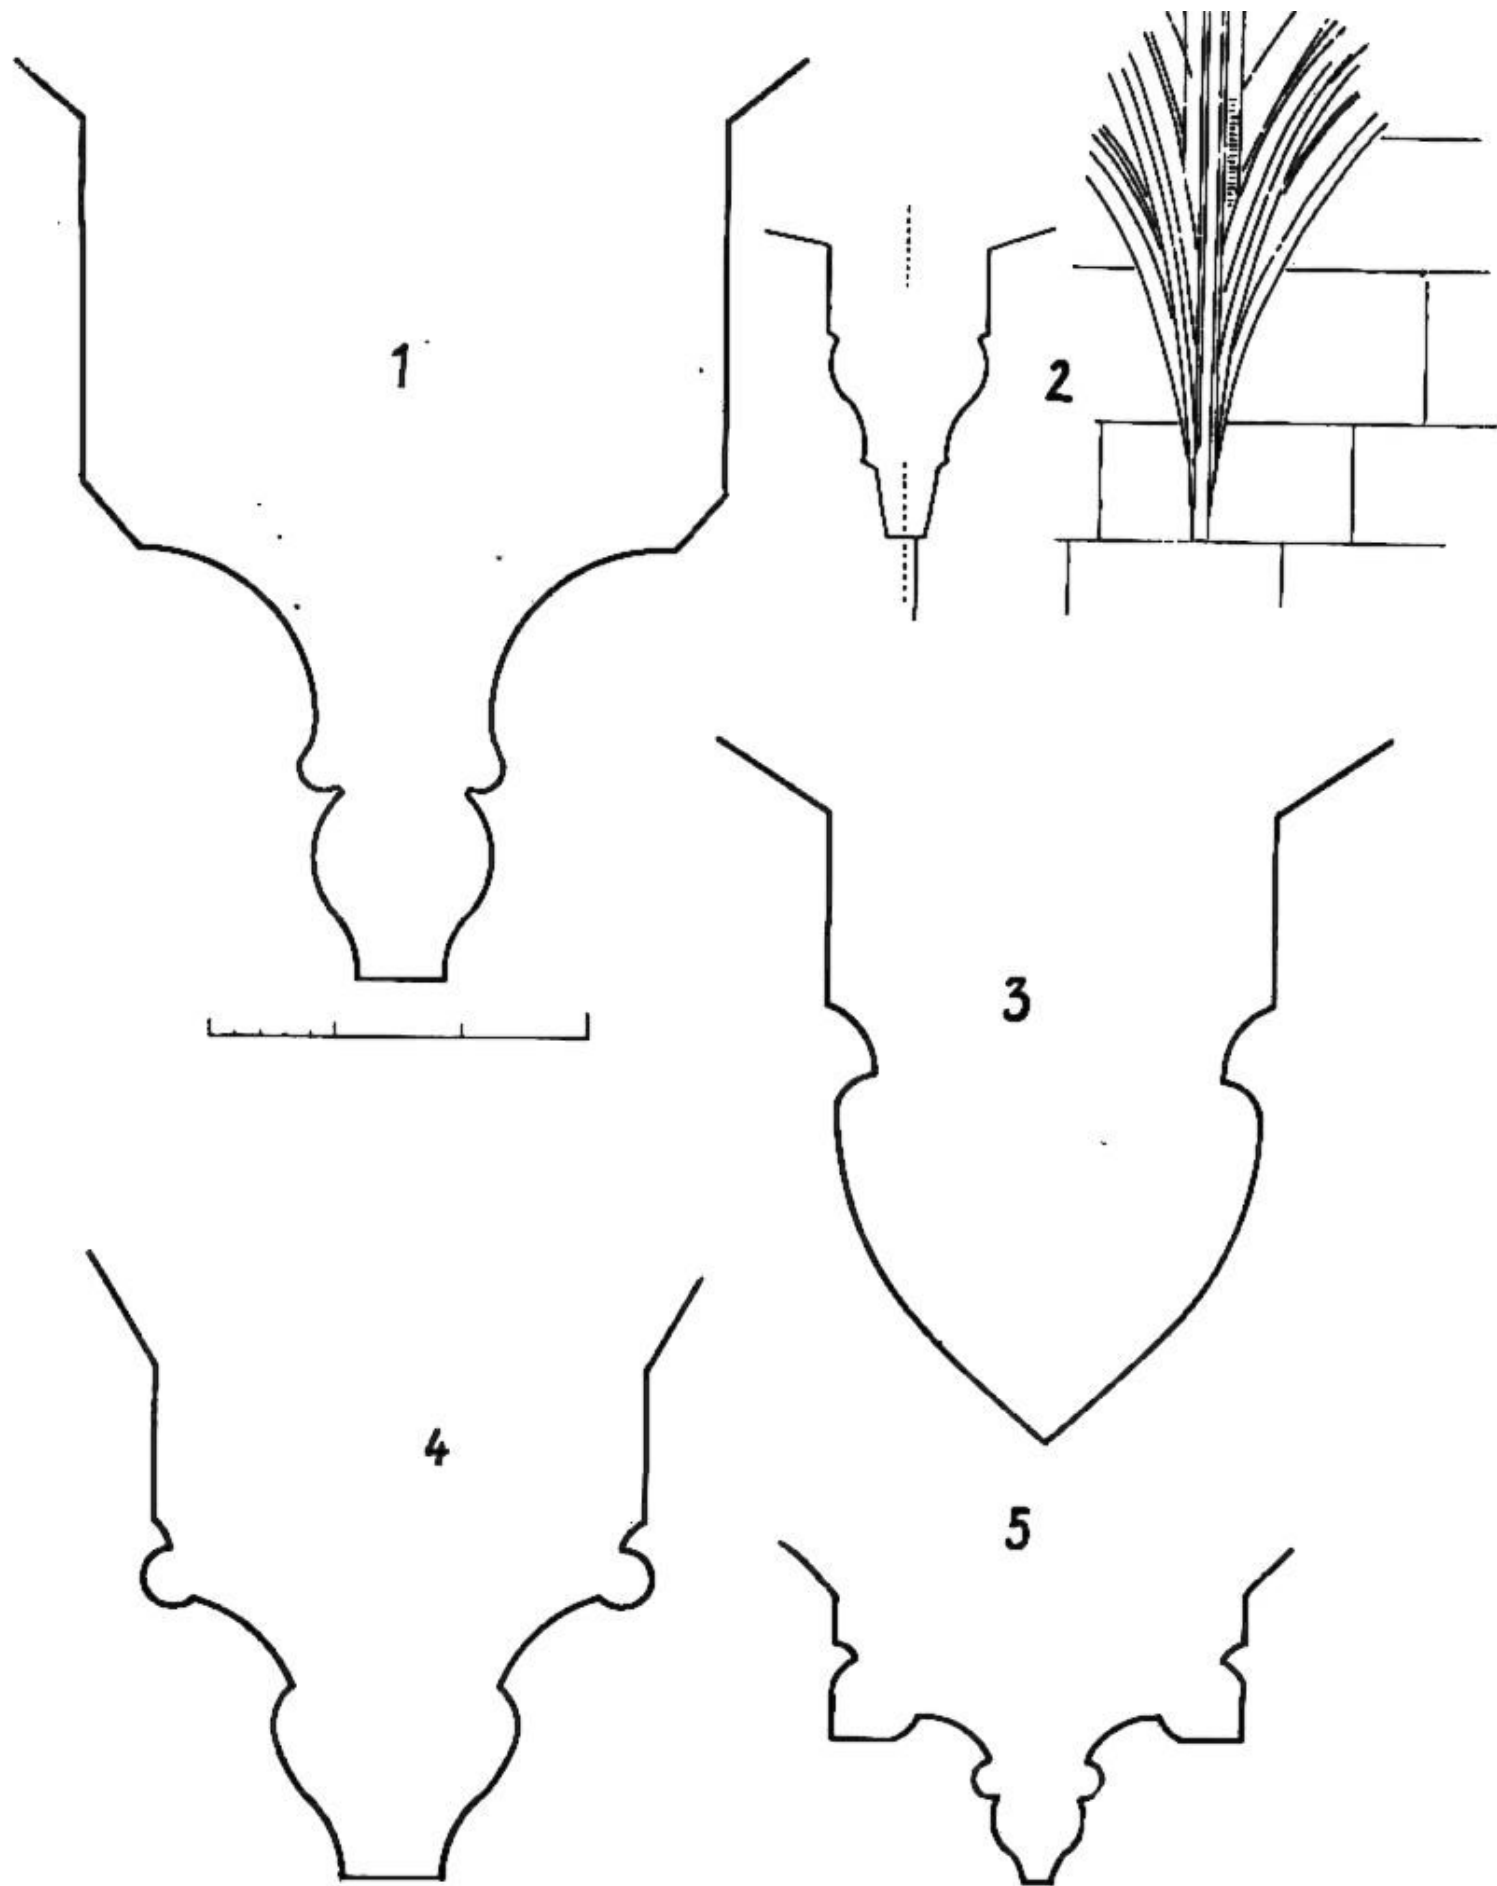
32. kép. Bordametszetek. 1. Várday-kápolna. 2. Lászy-kápolna. 3. Főszentély záródása. 4. Főhajó.  
5. Mellékhajók nyugati boltszakaszai

Az emelt záradékú románkori keresztboltozat bordáinak metszete általában azonos a négyzet és az első keleti főhajó-boltozatszakasz bordametszetével (kis hengertagok által közrefogott, orrlemez nélküli erőteljes körtet). Kivétel a nyugat felől számított első északi és első három déli boltszakasz, ahol a borda metszete két kis orrtag nélküli körtetaggal kísért szabályos körtetagot mutat. Minden második, a főhajópillérek megfelelő heveder kétoldalt, rézsüs hasáb, tehát egyezik a főhajó hevedereivel. A többi heveder a bordával azonos. A fő- és kereszthajóba nyíló arkádok az őket tartó pilléreknek megfelelően hármastagolásúak: két hasáb között a tartó féloszloppal azonos átmérőjű nehéz hengertag jelenik meg. A hevederek

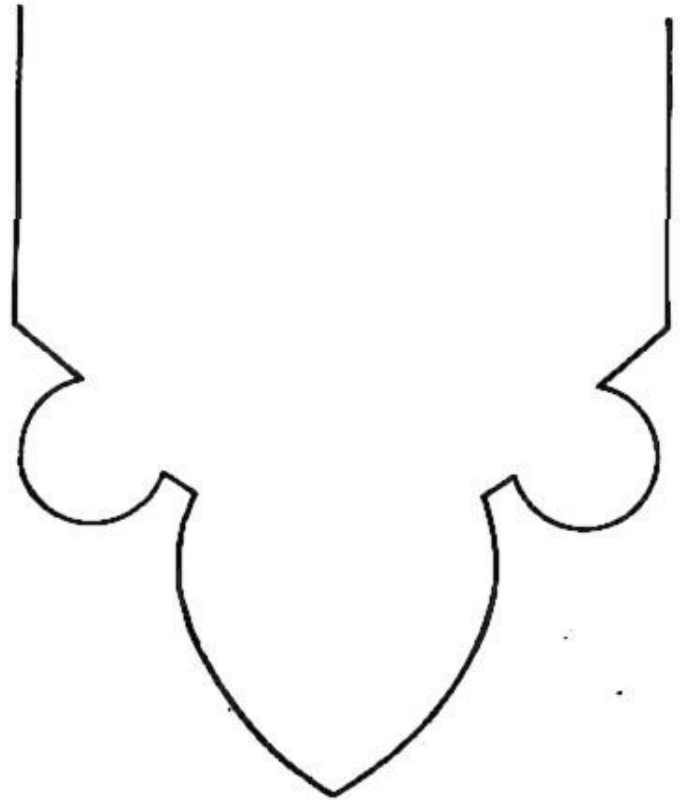
34. kép. Bordametszet az elpusztult pilisszentkereszti apátsági templomból (Bán Attila)

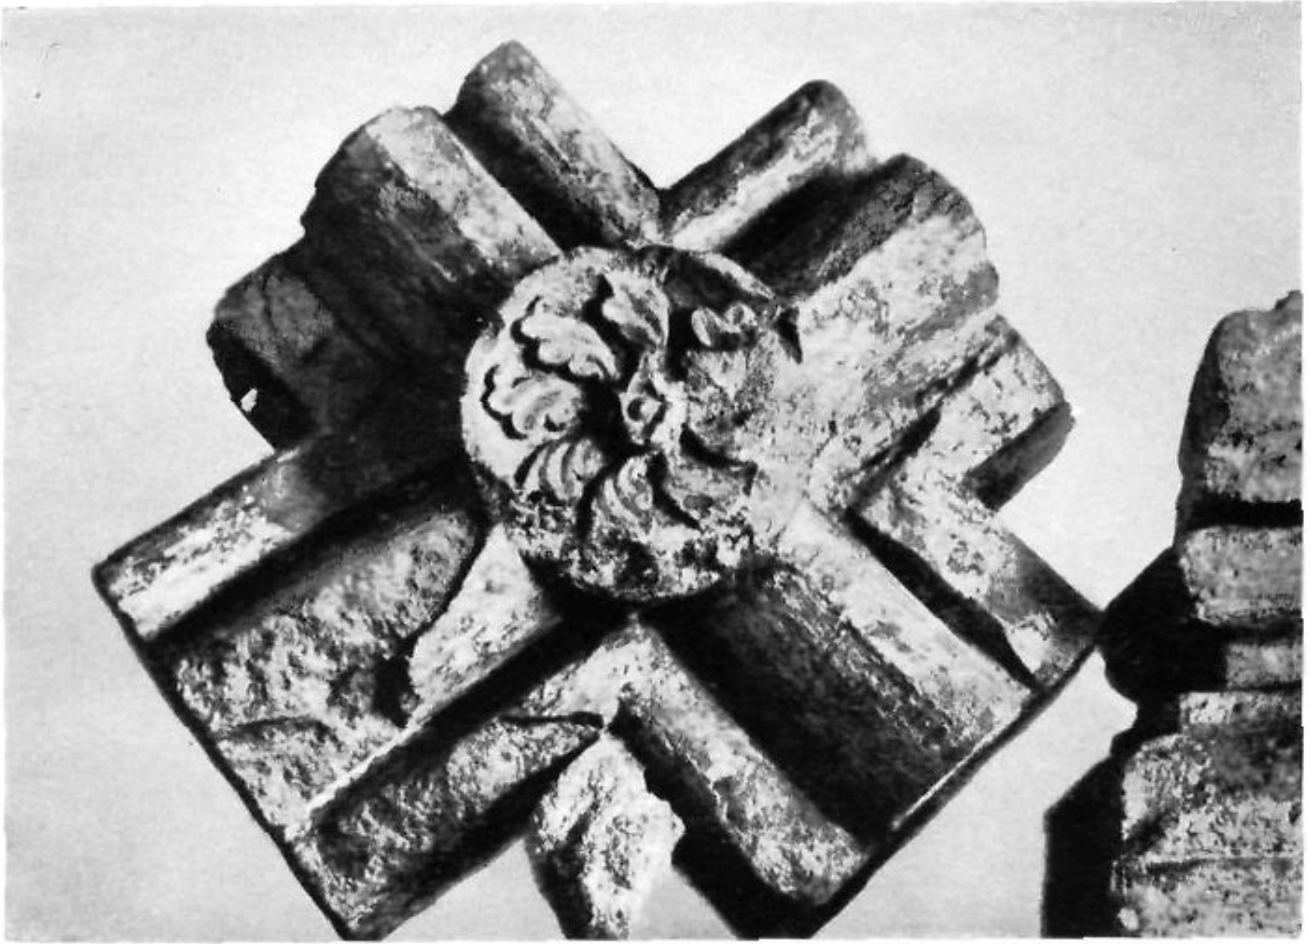
35. kép. Örvényes zárókő az északi mellékhajóból (Fotofilm, Kolozsvár—Cluj)

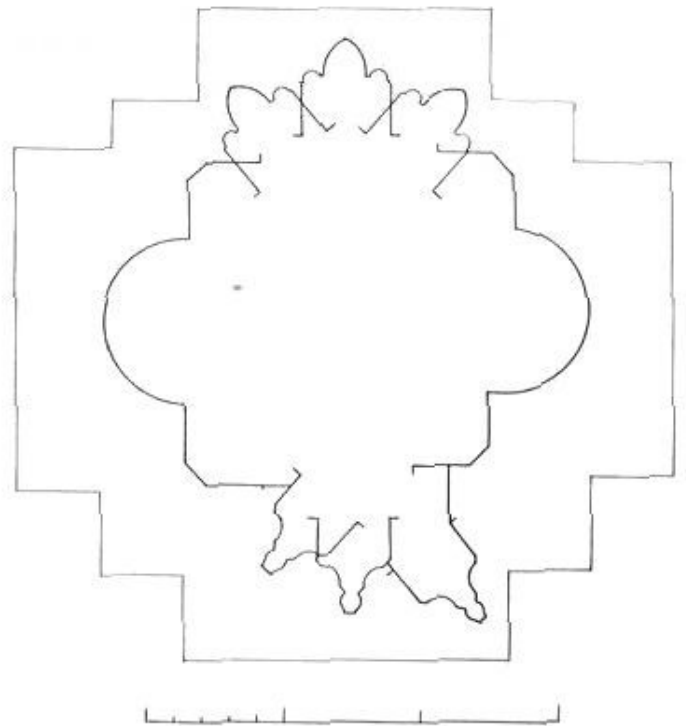
36. kép. Bordaindítás a Várday-kápolna szabadon álló pillérééről (Möller István)

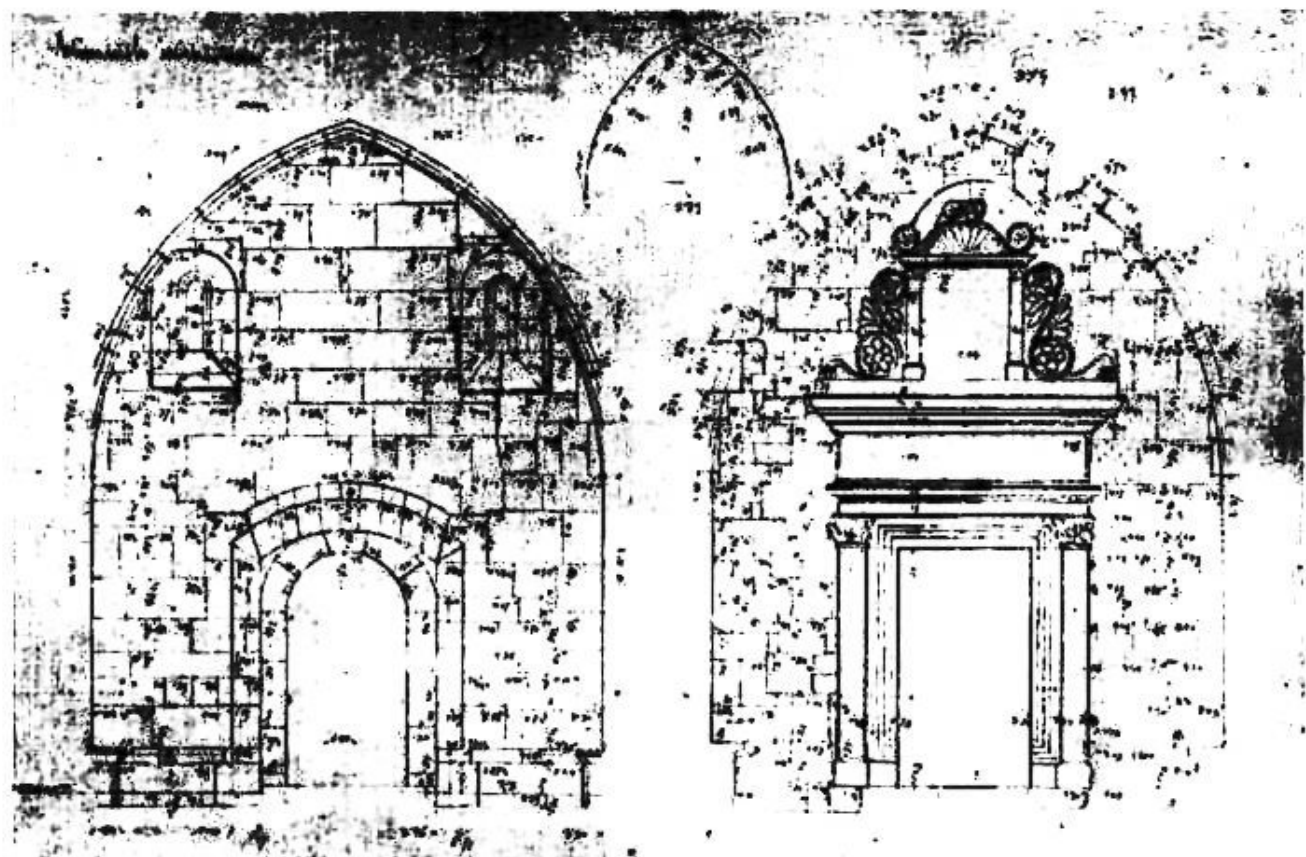
37. kép. A László-kápolna felvételi rajza (Möller István)

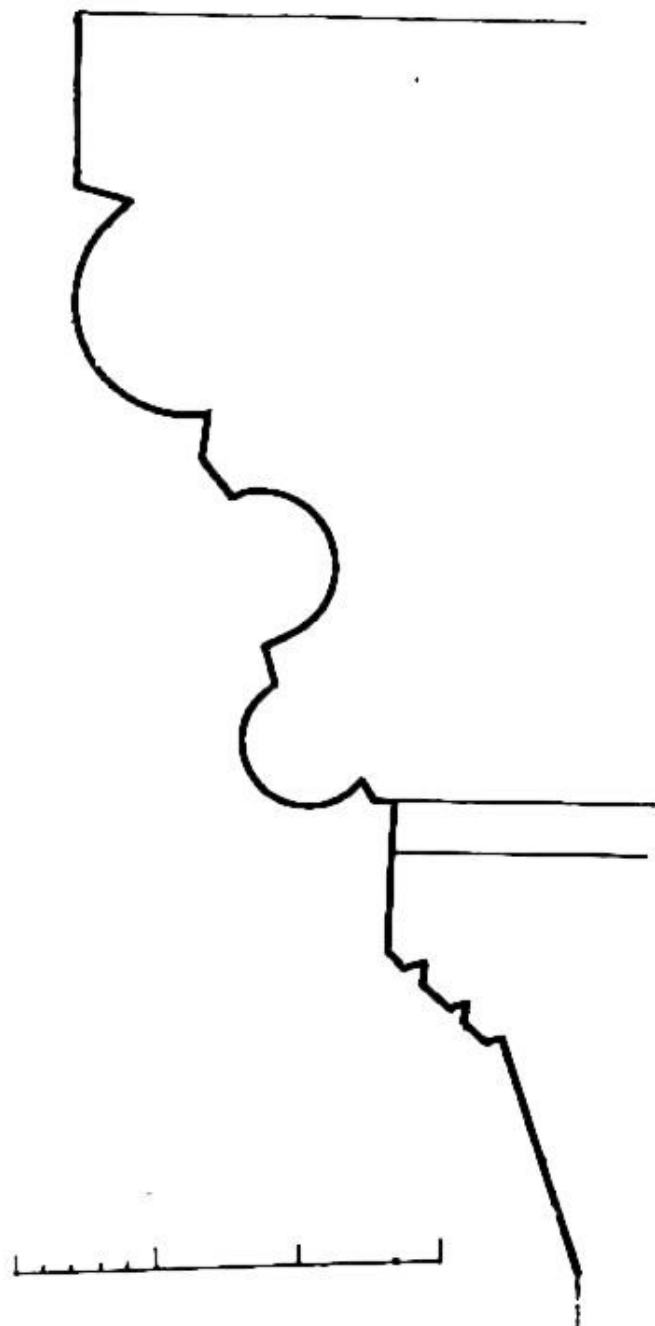
38. kép. Hajópillérfő fejlemezének metszete (Csányi Károly)
