ENTZ GÉZA

A GYULAFEHÉRVÁRI  
SZÉKESEGYHÁZ

# A GYULAFEHÉRVÁRI SZÉKESEGYHÁZ

## I. A SZÉKESEGYHÁZ LEÍRÁSA

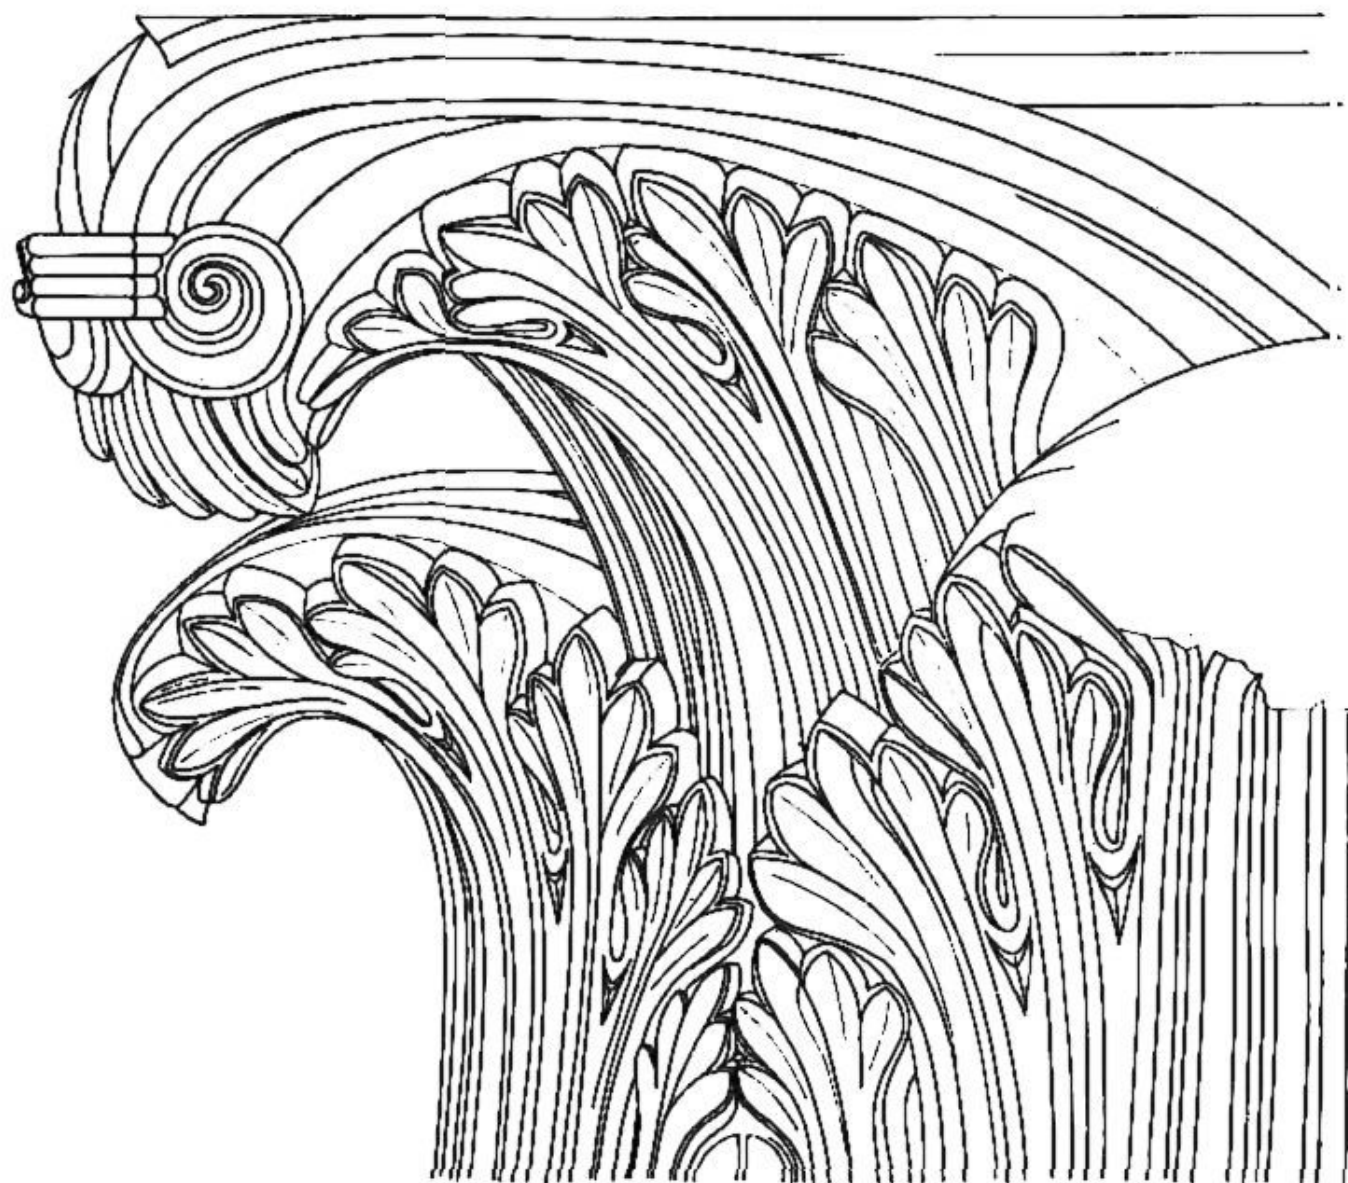
39. kép. Akantuszos pillérfő a 12. sz. pilléren az északi mellékhajóban (Möller István)

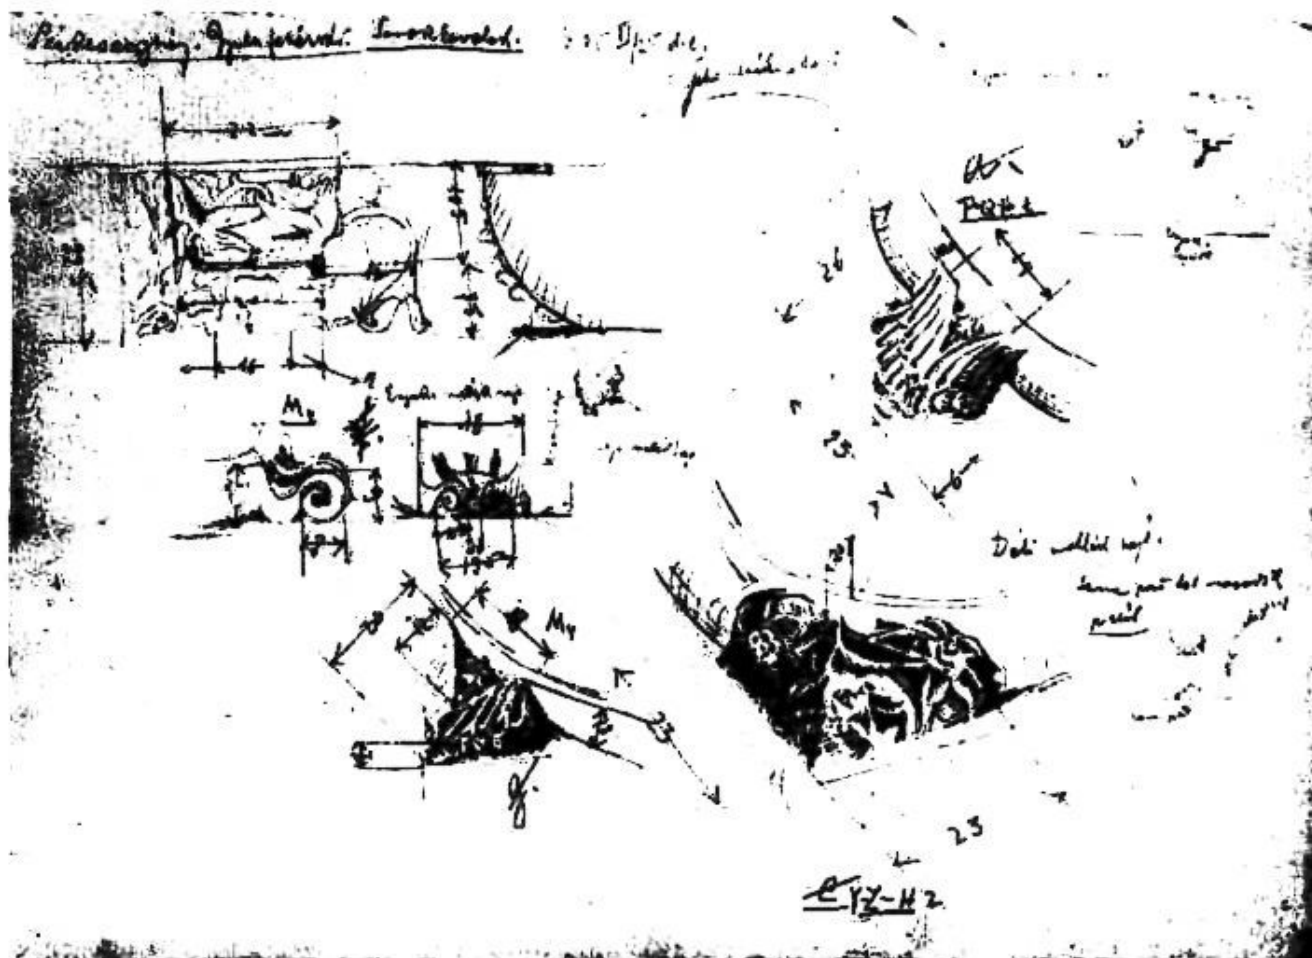
40. kép. Saroklevelek az északi és déli mellékhajóban. Az első rajz a kőtár sárkányos friztörredékéről készült (Schöntheil Richárd)

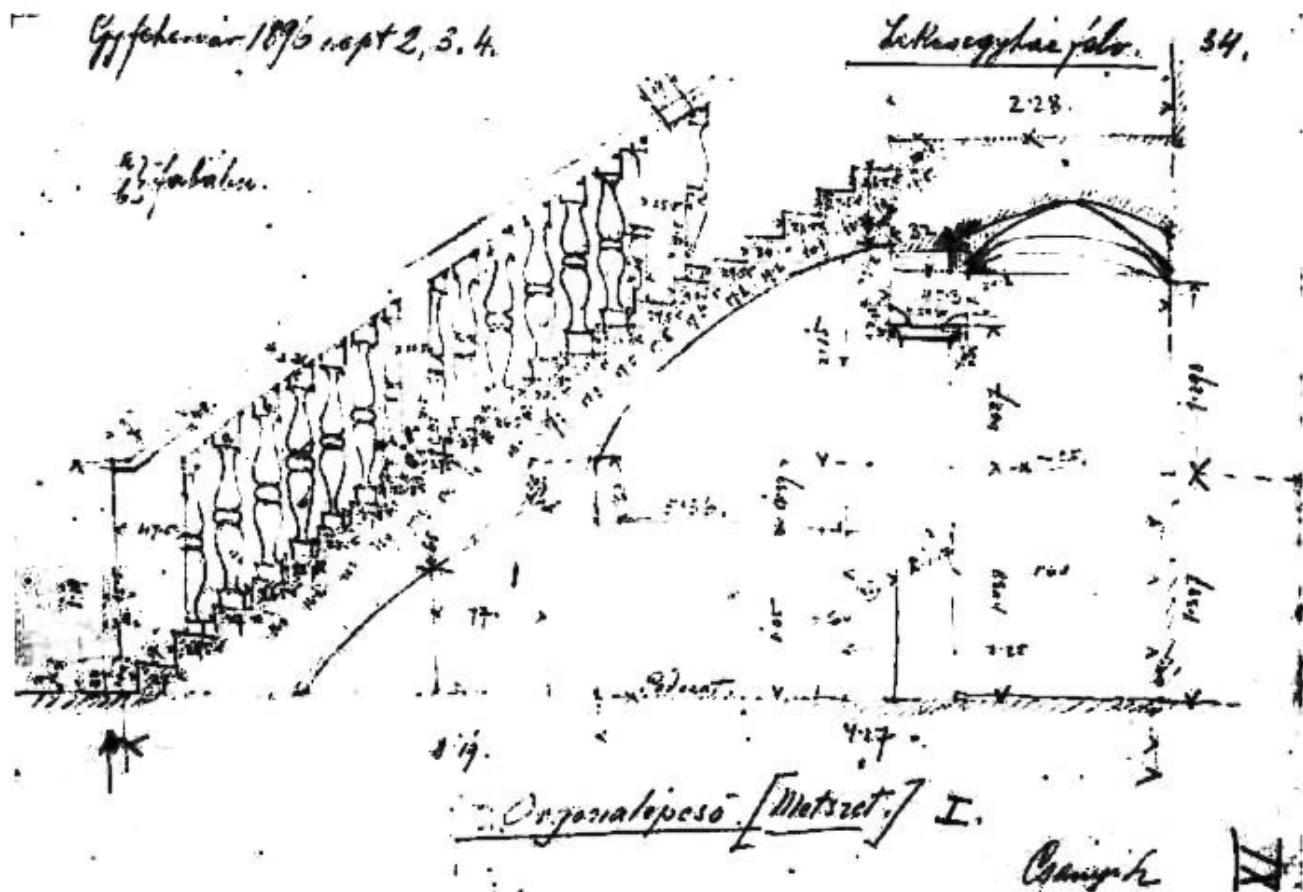
41. kép. Várdai reneszánsz karzatlépcsőjének rajza (Csányi Károly)

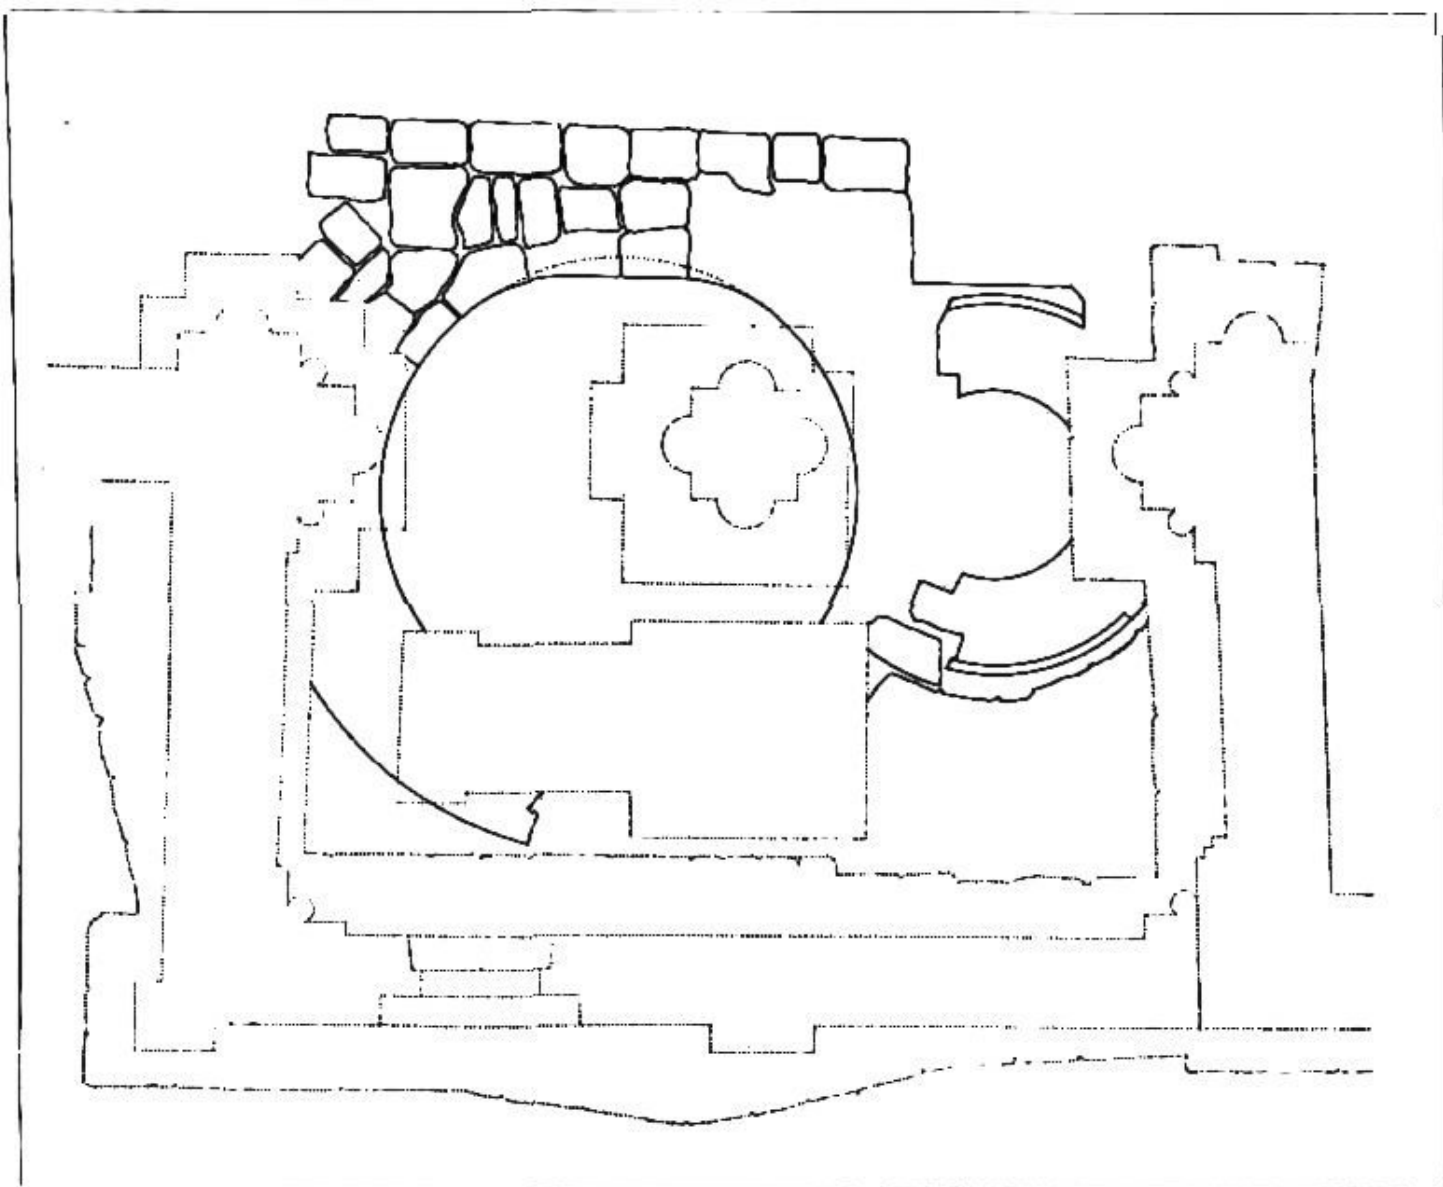
45. kép. A XI. századi keresztelőkápolna alaprajza (Fridli Sándor)

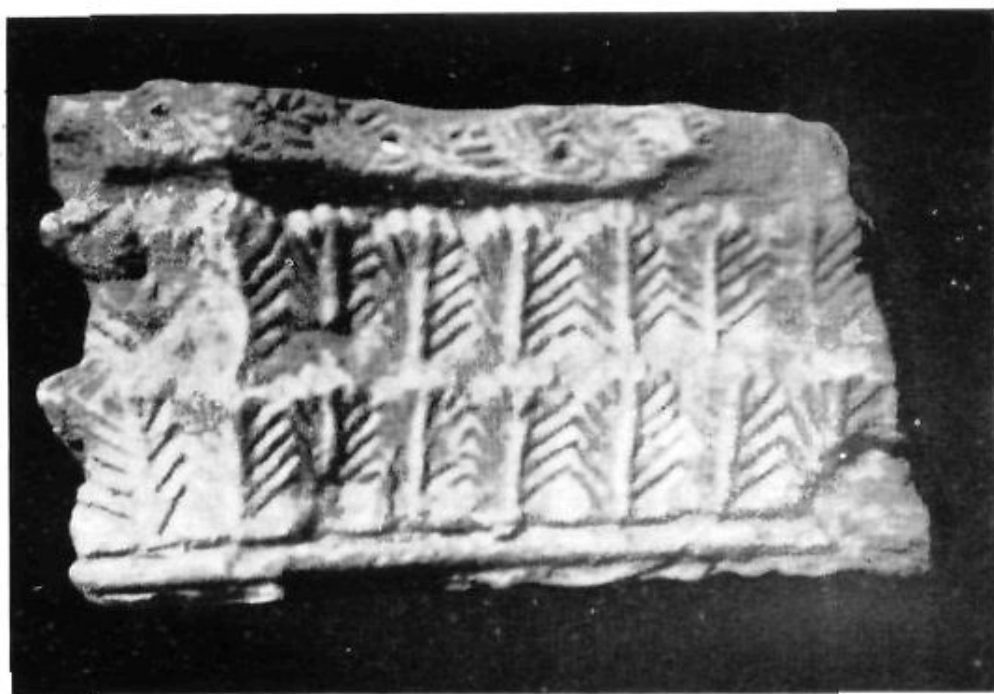
47. kép. Pillértöredék a XI. századi bazilikából

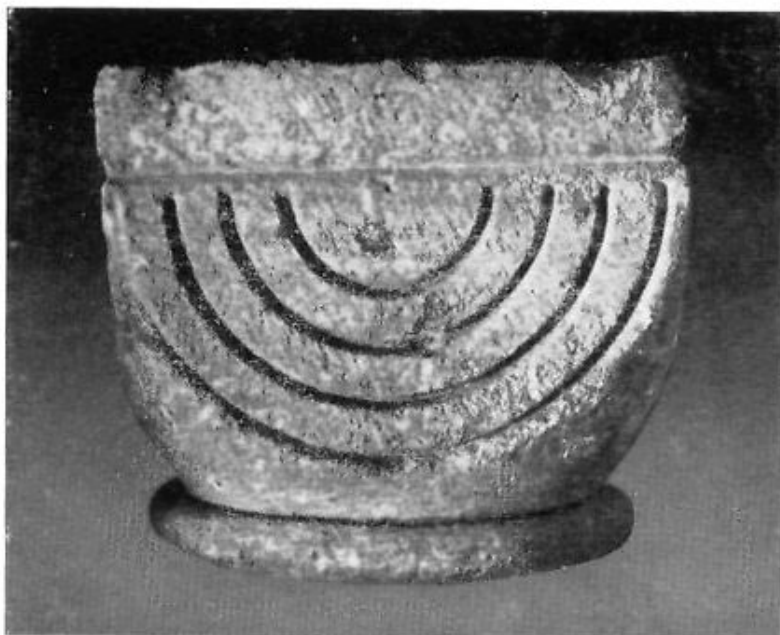
48. kép. XII. századi kockaoszlopfő (Fotofilm)

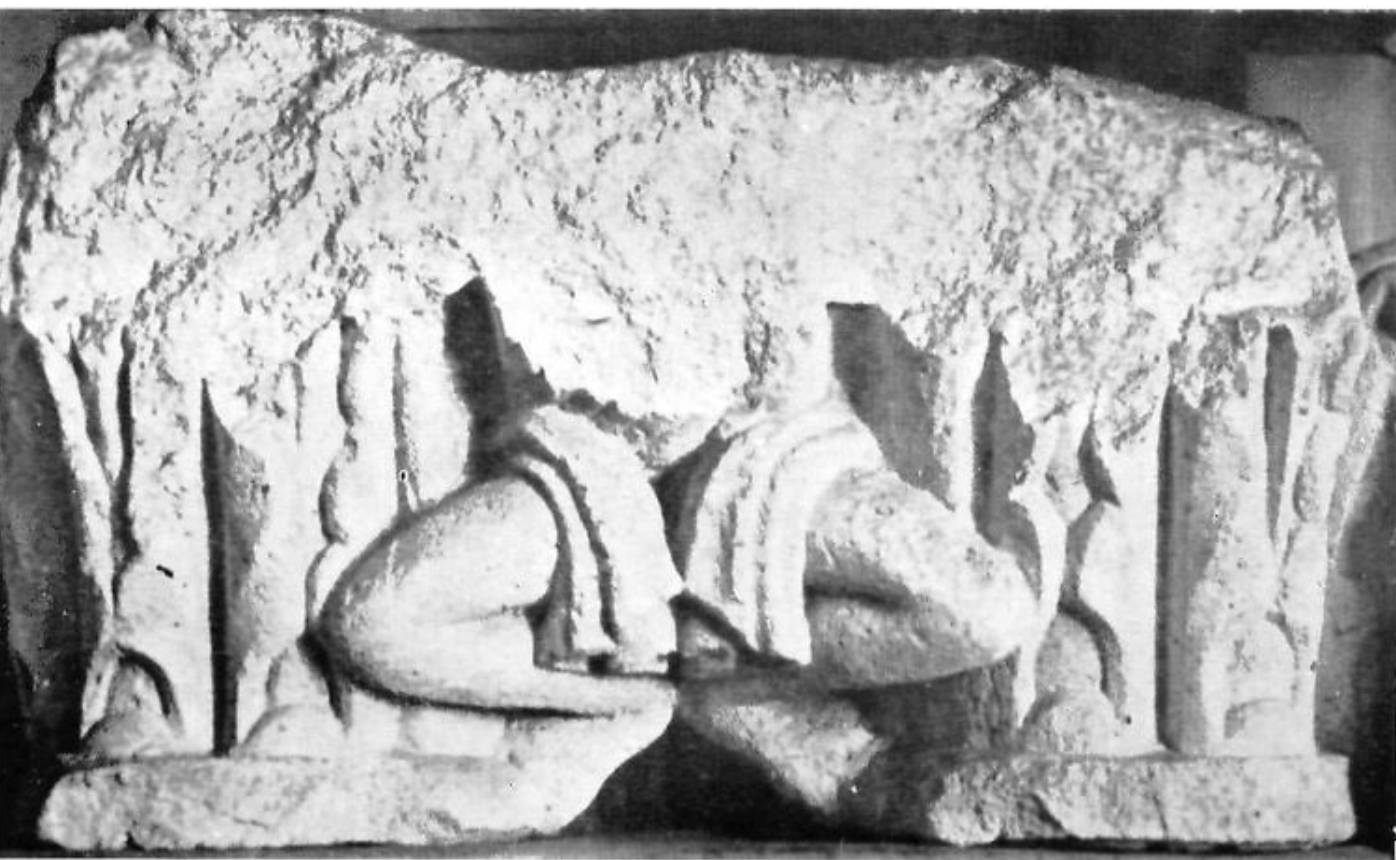
49. kép. XIII. századi kettős oszlopfő guggoló alakkal (Fotofilm)

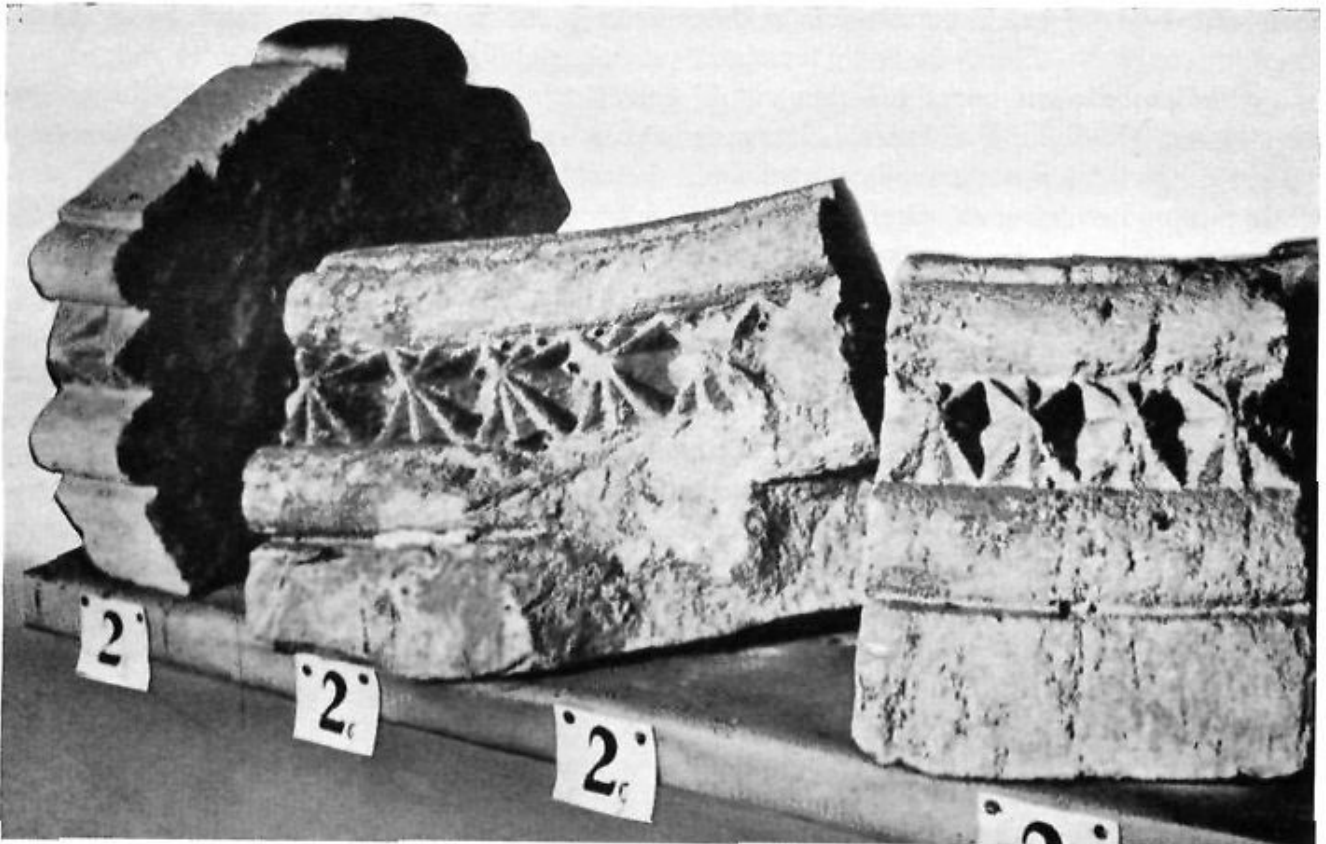
53. kép. A rózsablak keretdíszének töredékei (Fotofilm)

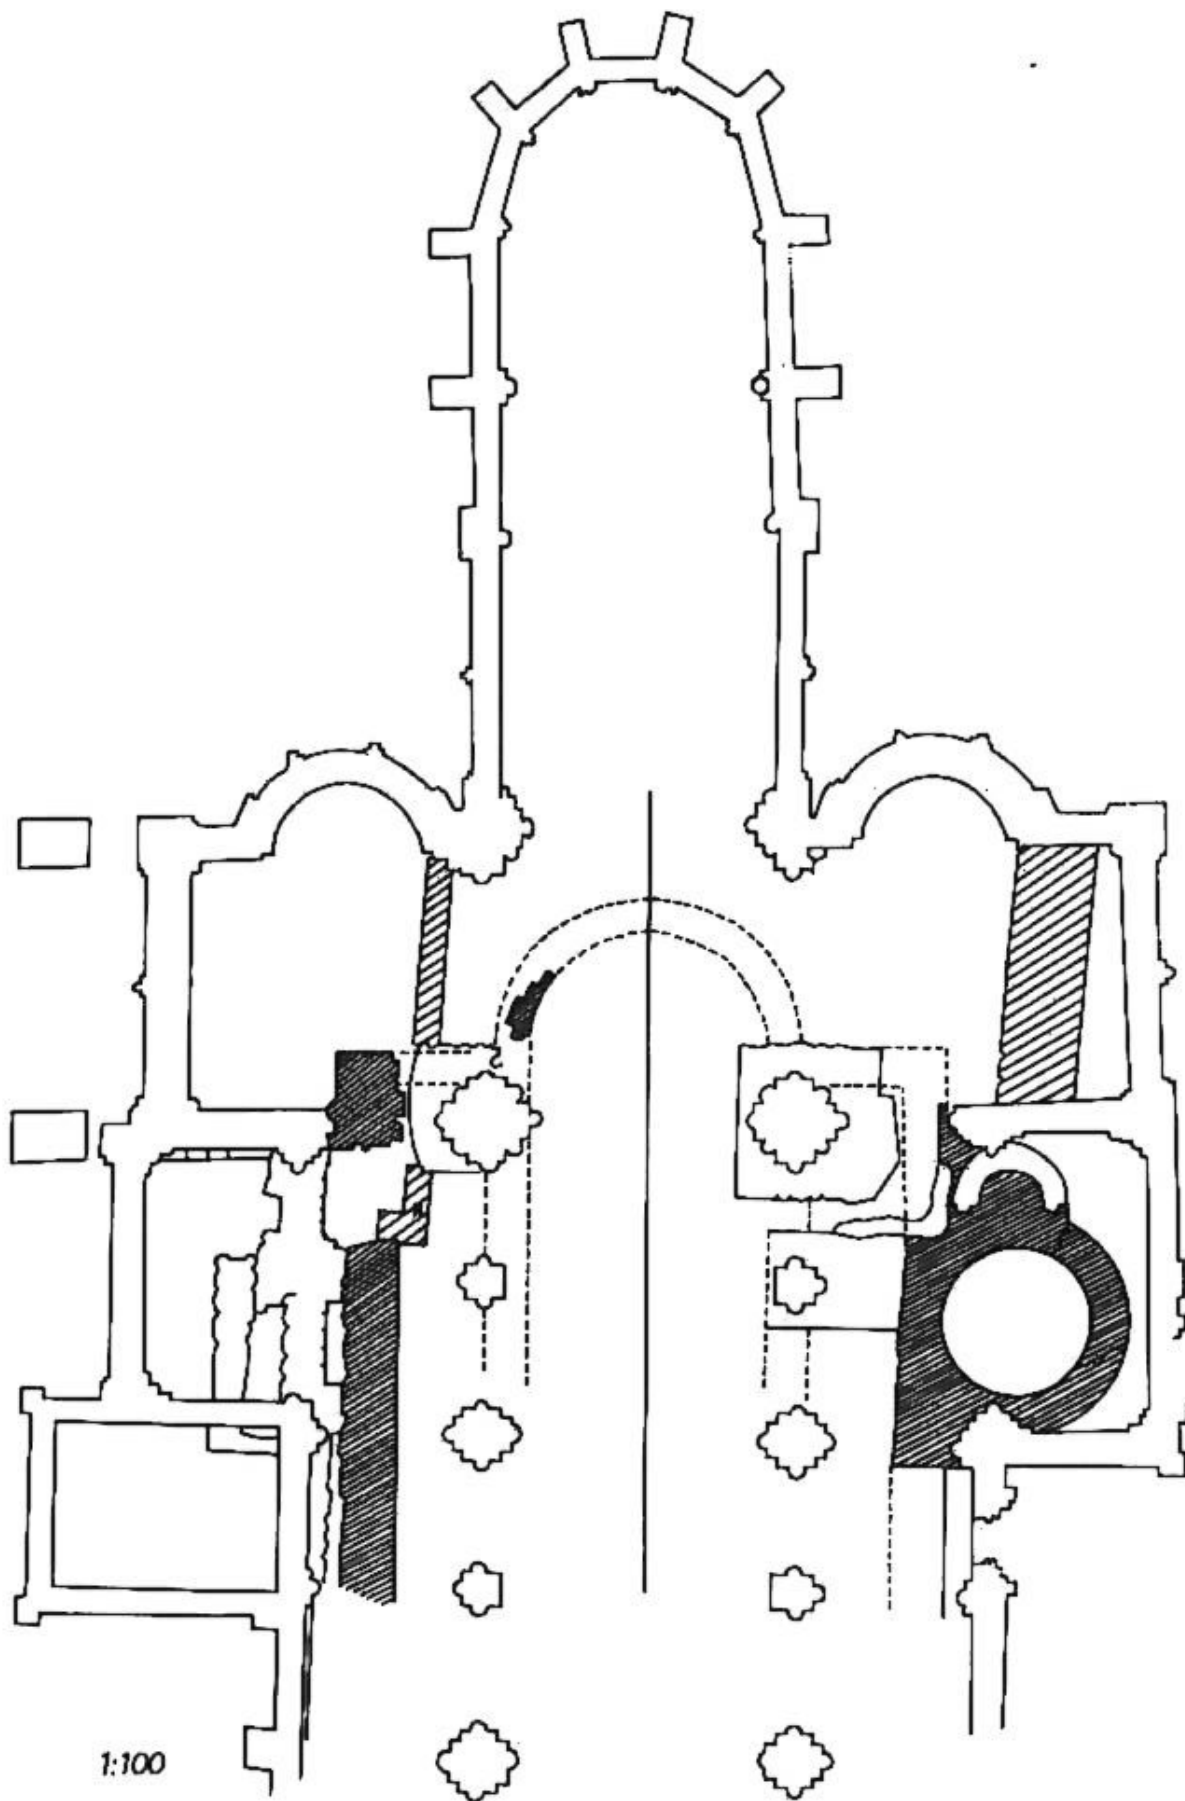
57. kép. A XI. századi bazilika feltárt keleti részének alaprajza (Pridli Sándor)

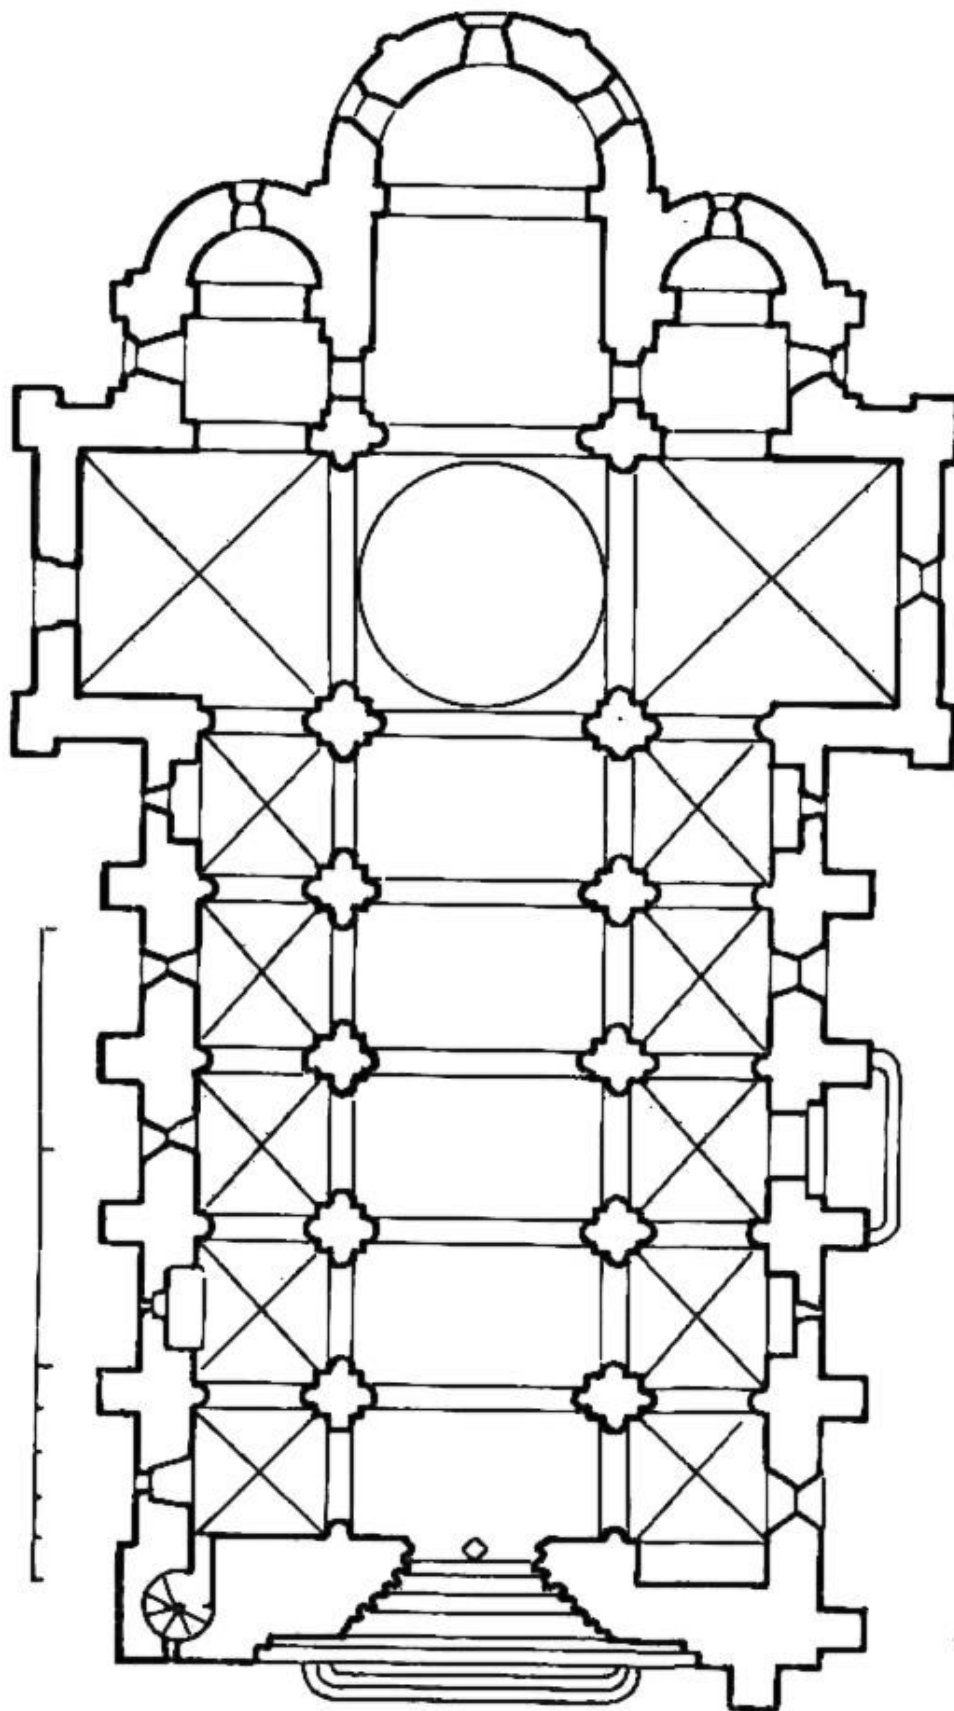
58. kép. A mauritiai háromhajós bazilika alaprajza

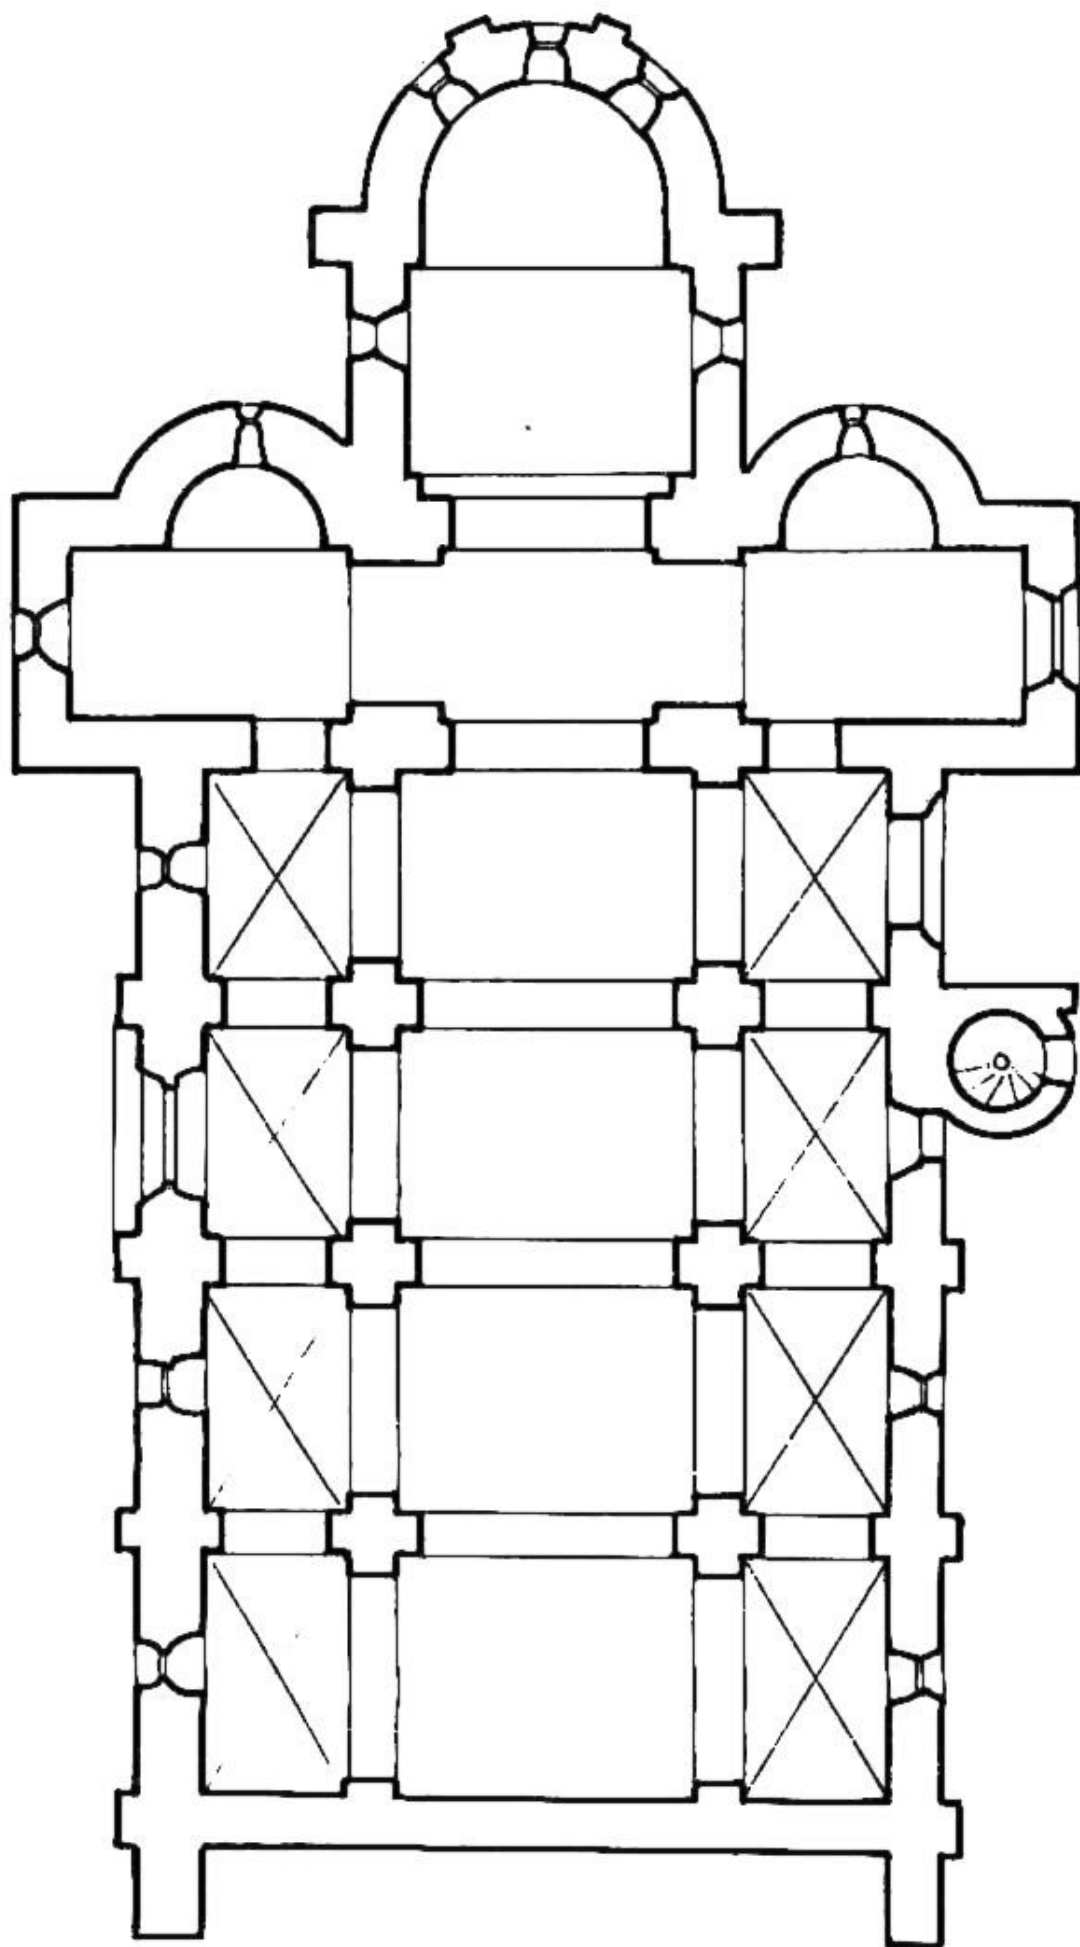
59. kép. Háromhajós bazilika alaprajza Uchiyben

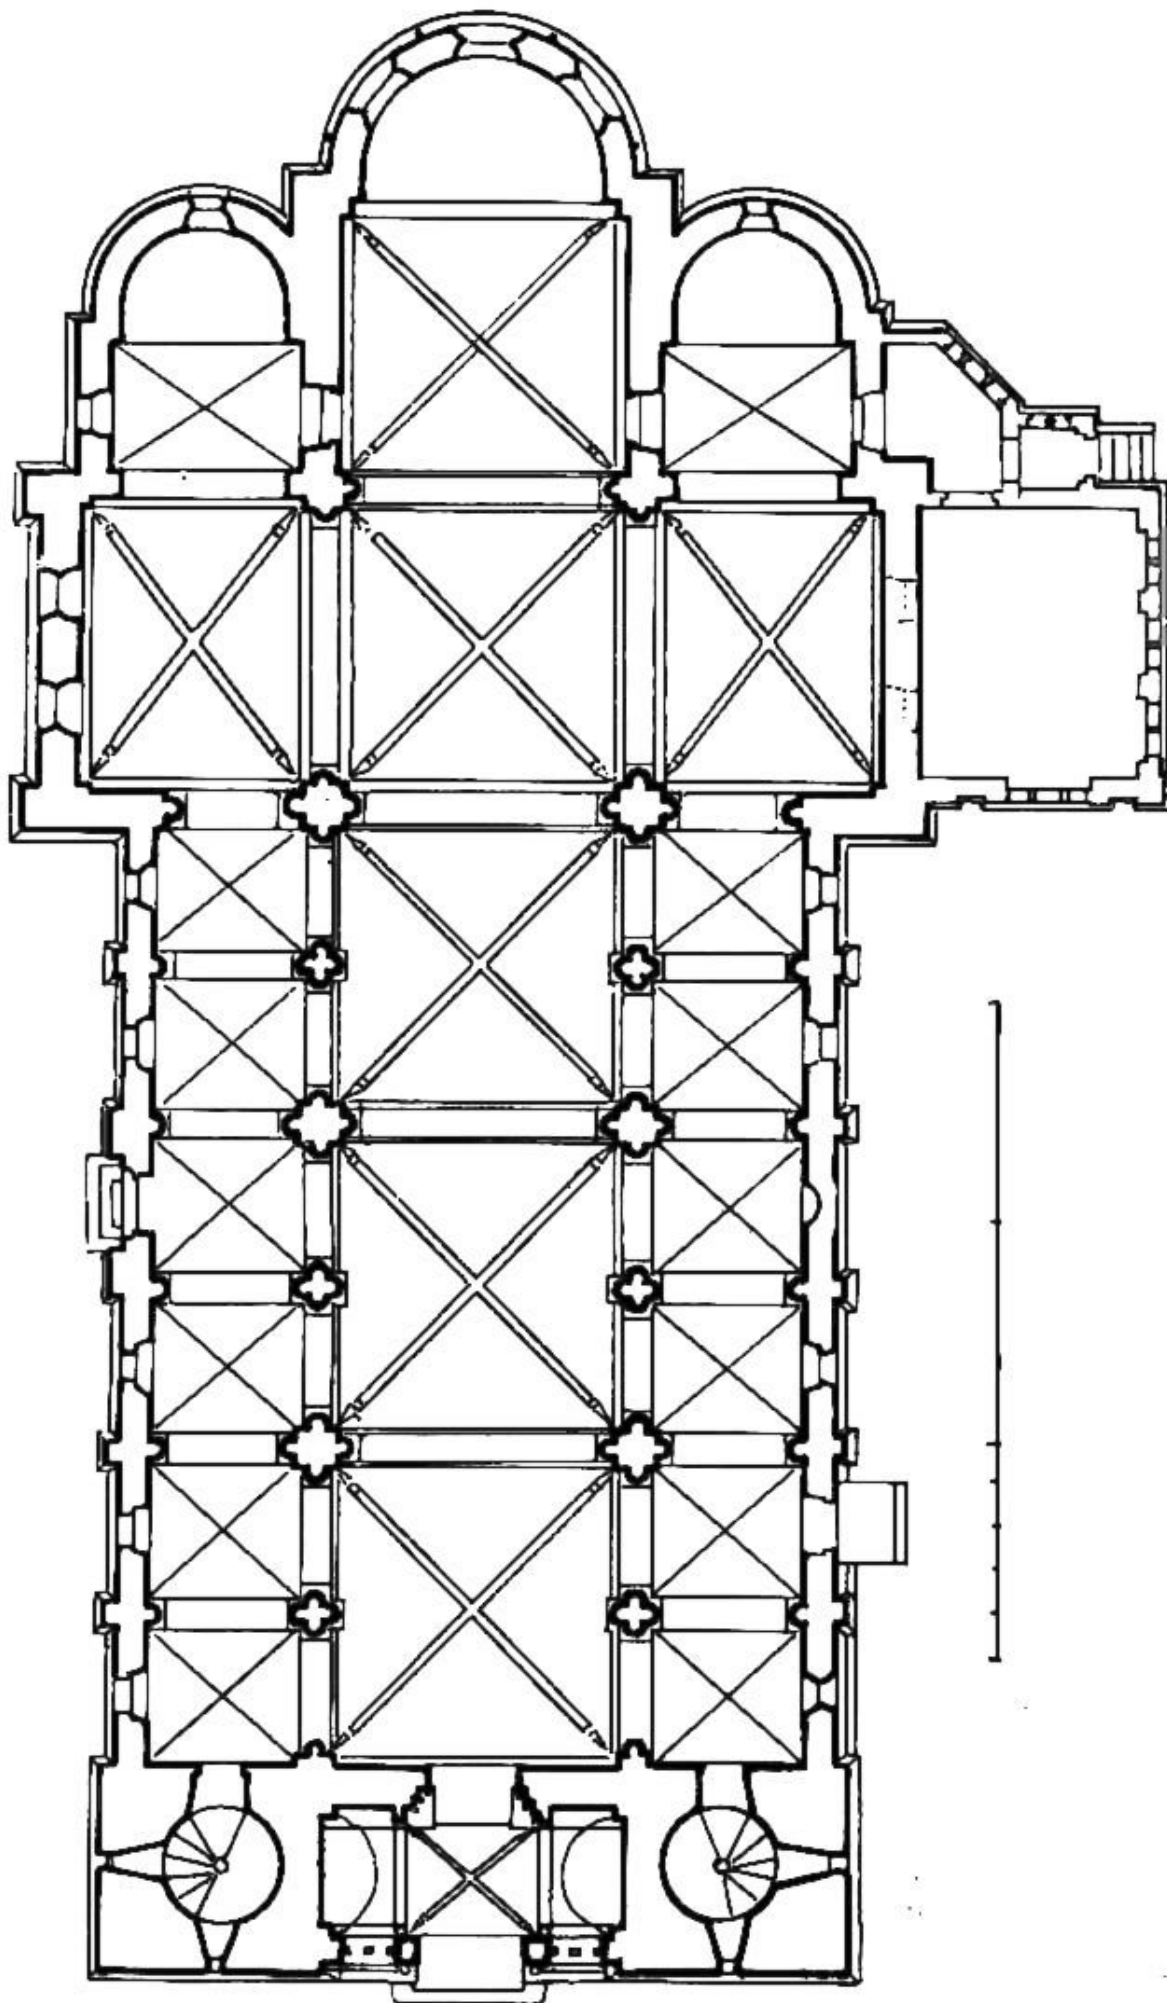
60. kép. Háromhajós bazilika alaprajza Schlettstadtban

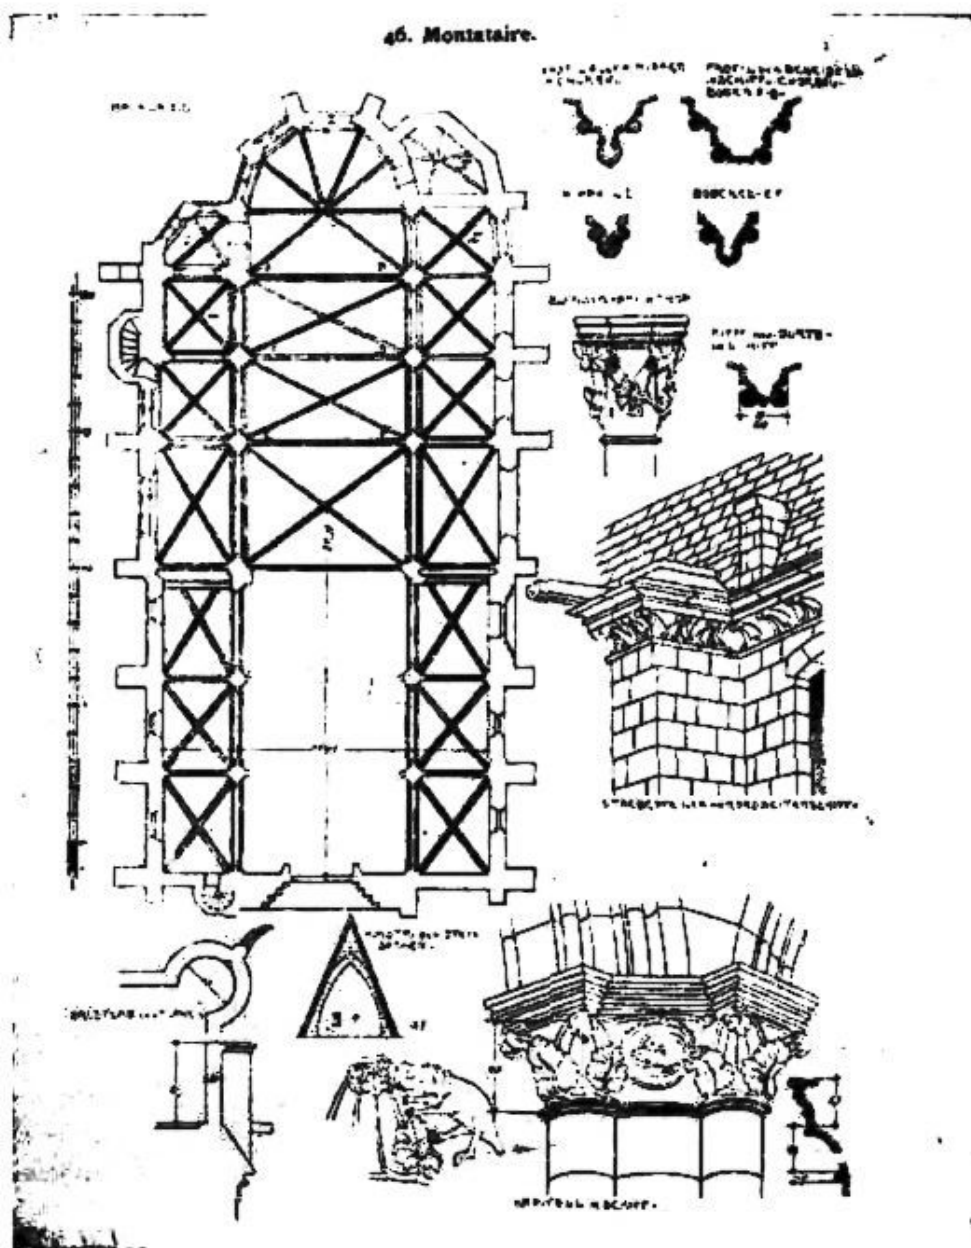
64. kép. A montataire-i koragótikus templom alaprajza és részletei

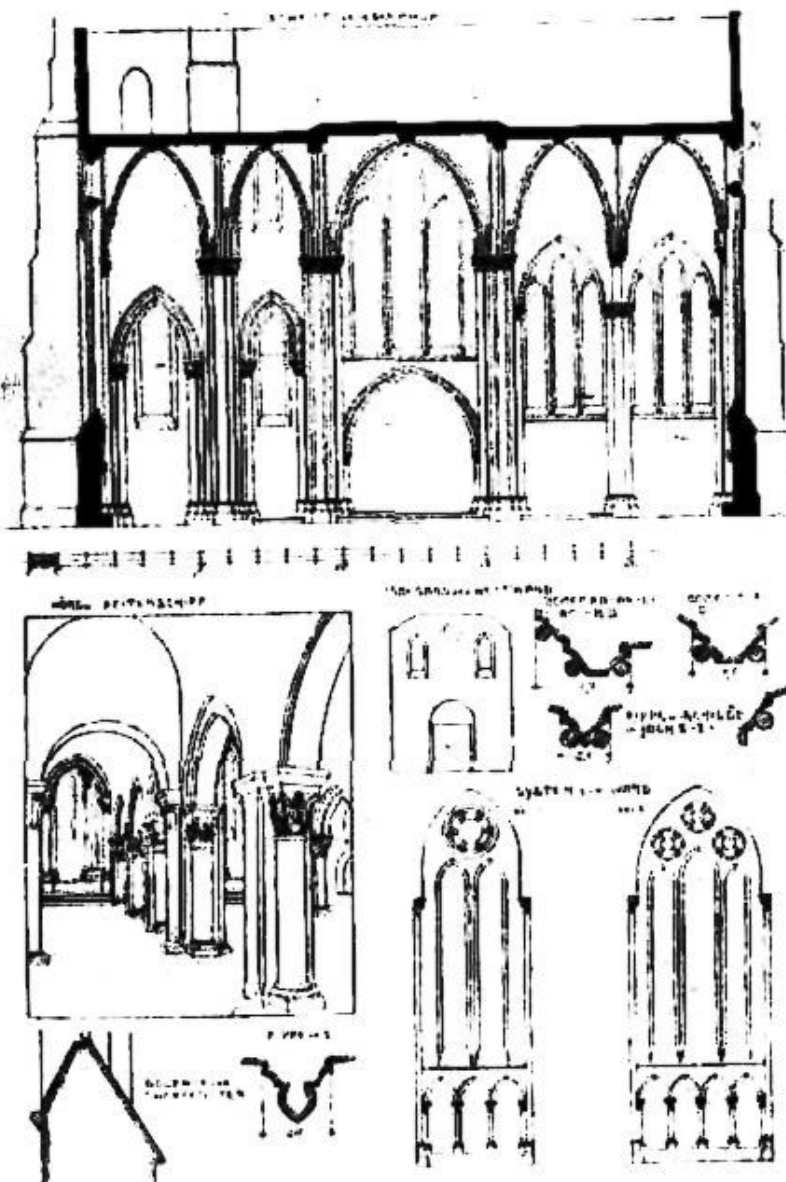
67. kép. Villers Saint Paul koragótikus templomának részletei

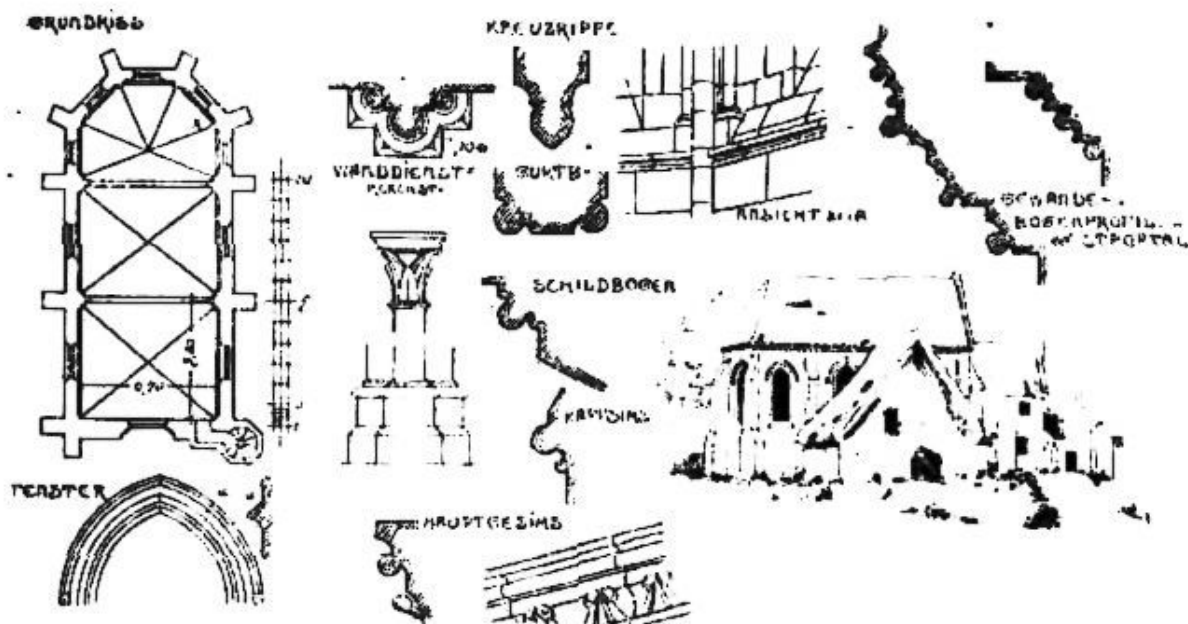
68. kép. A St. Leger aux Bois-templom alaprajza és részletei (La Verrue)

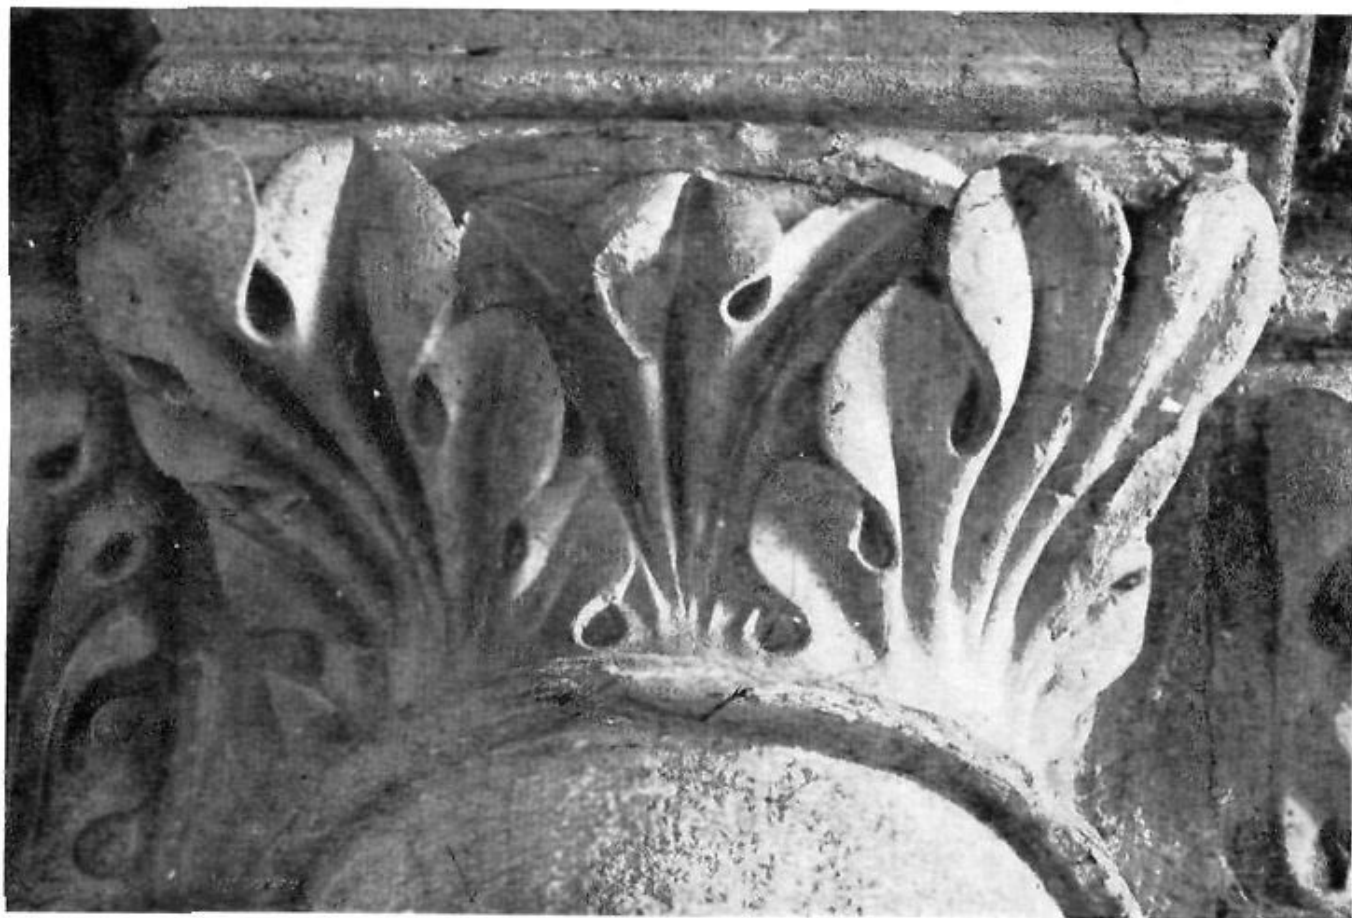
77. kép. A 4. sz. pillérfő az északi mellékhajóban (Kulin)

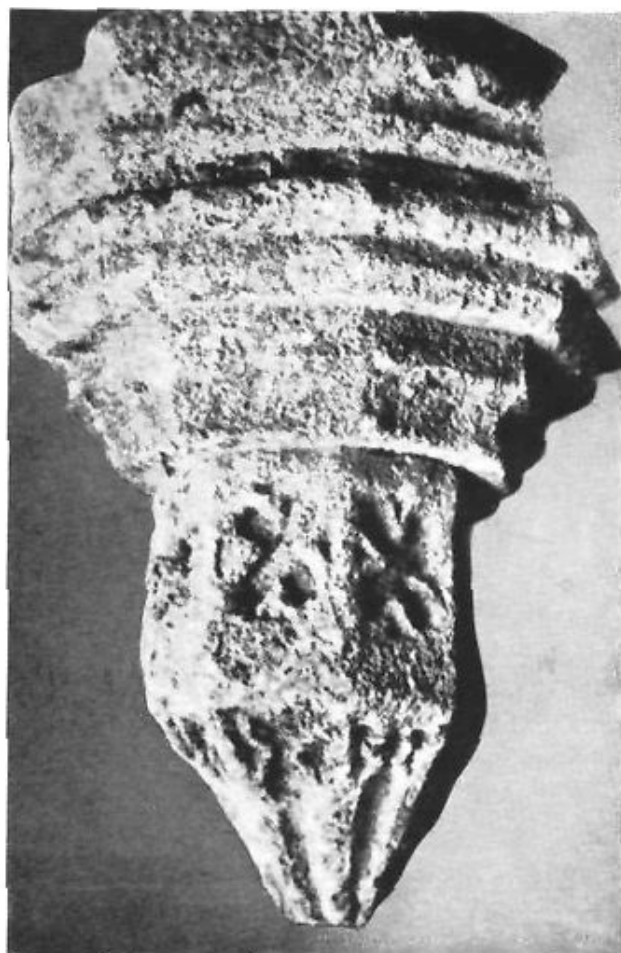
79. kép. XV. századi gótikus gyám (Fotófilm)
