ENTZ GÉZA

A GYULAFEHÉRVÁRI  
SZÉKESEGYHÁZ

# A GYULAFEHÉRVÁRI SZÉKESEGYHÁZ

## I. A SZÉKESEGYHÁZ LEÍRÁSA

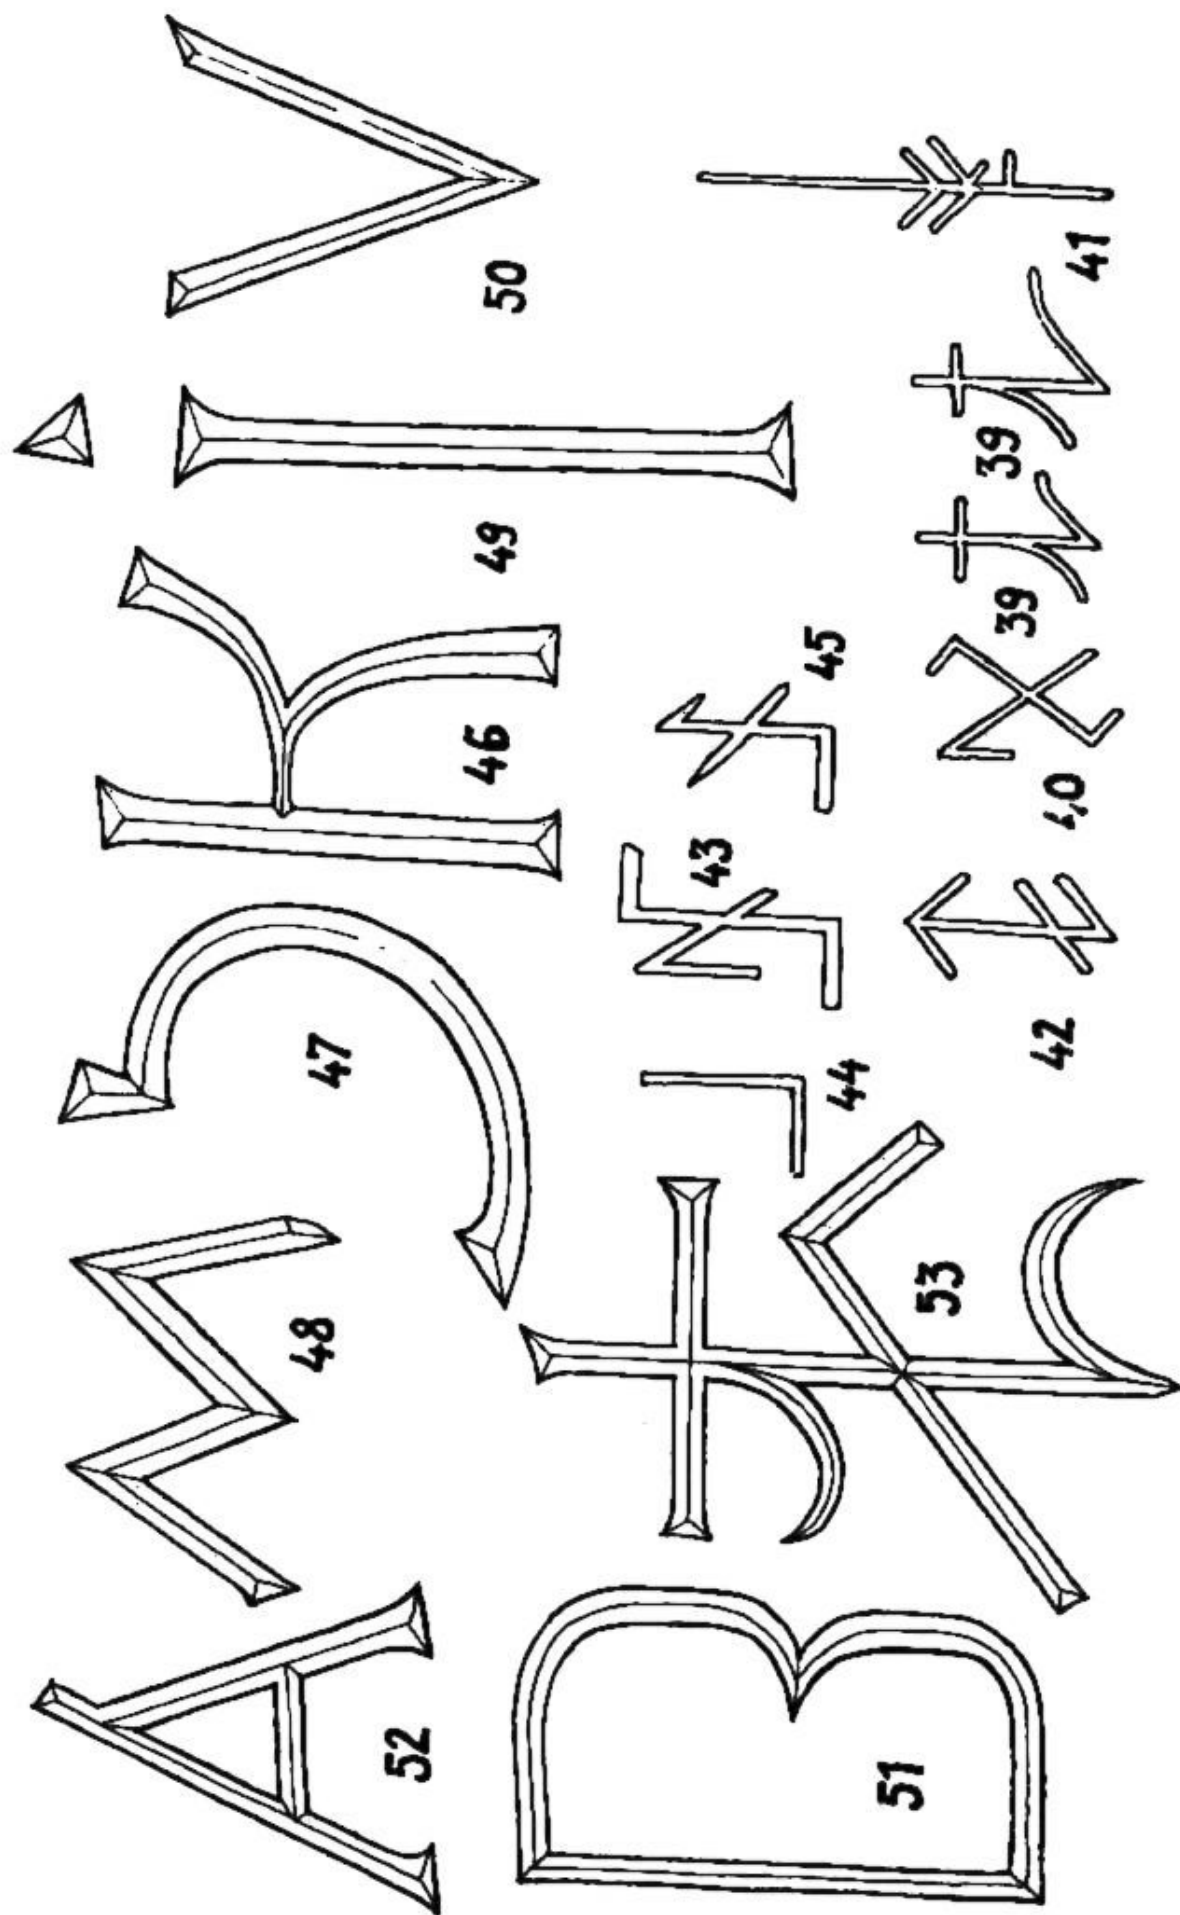
80. *Alp.* Kőfaragójegyek a székesegyházban. 39—45. XVI. századi jegyek a Lászlav-kápolnában. 46—53. XVIII. századi jegyek a főszentély záródásán (Möller István—Fridli Sándor)

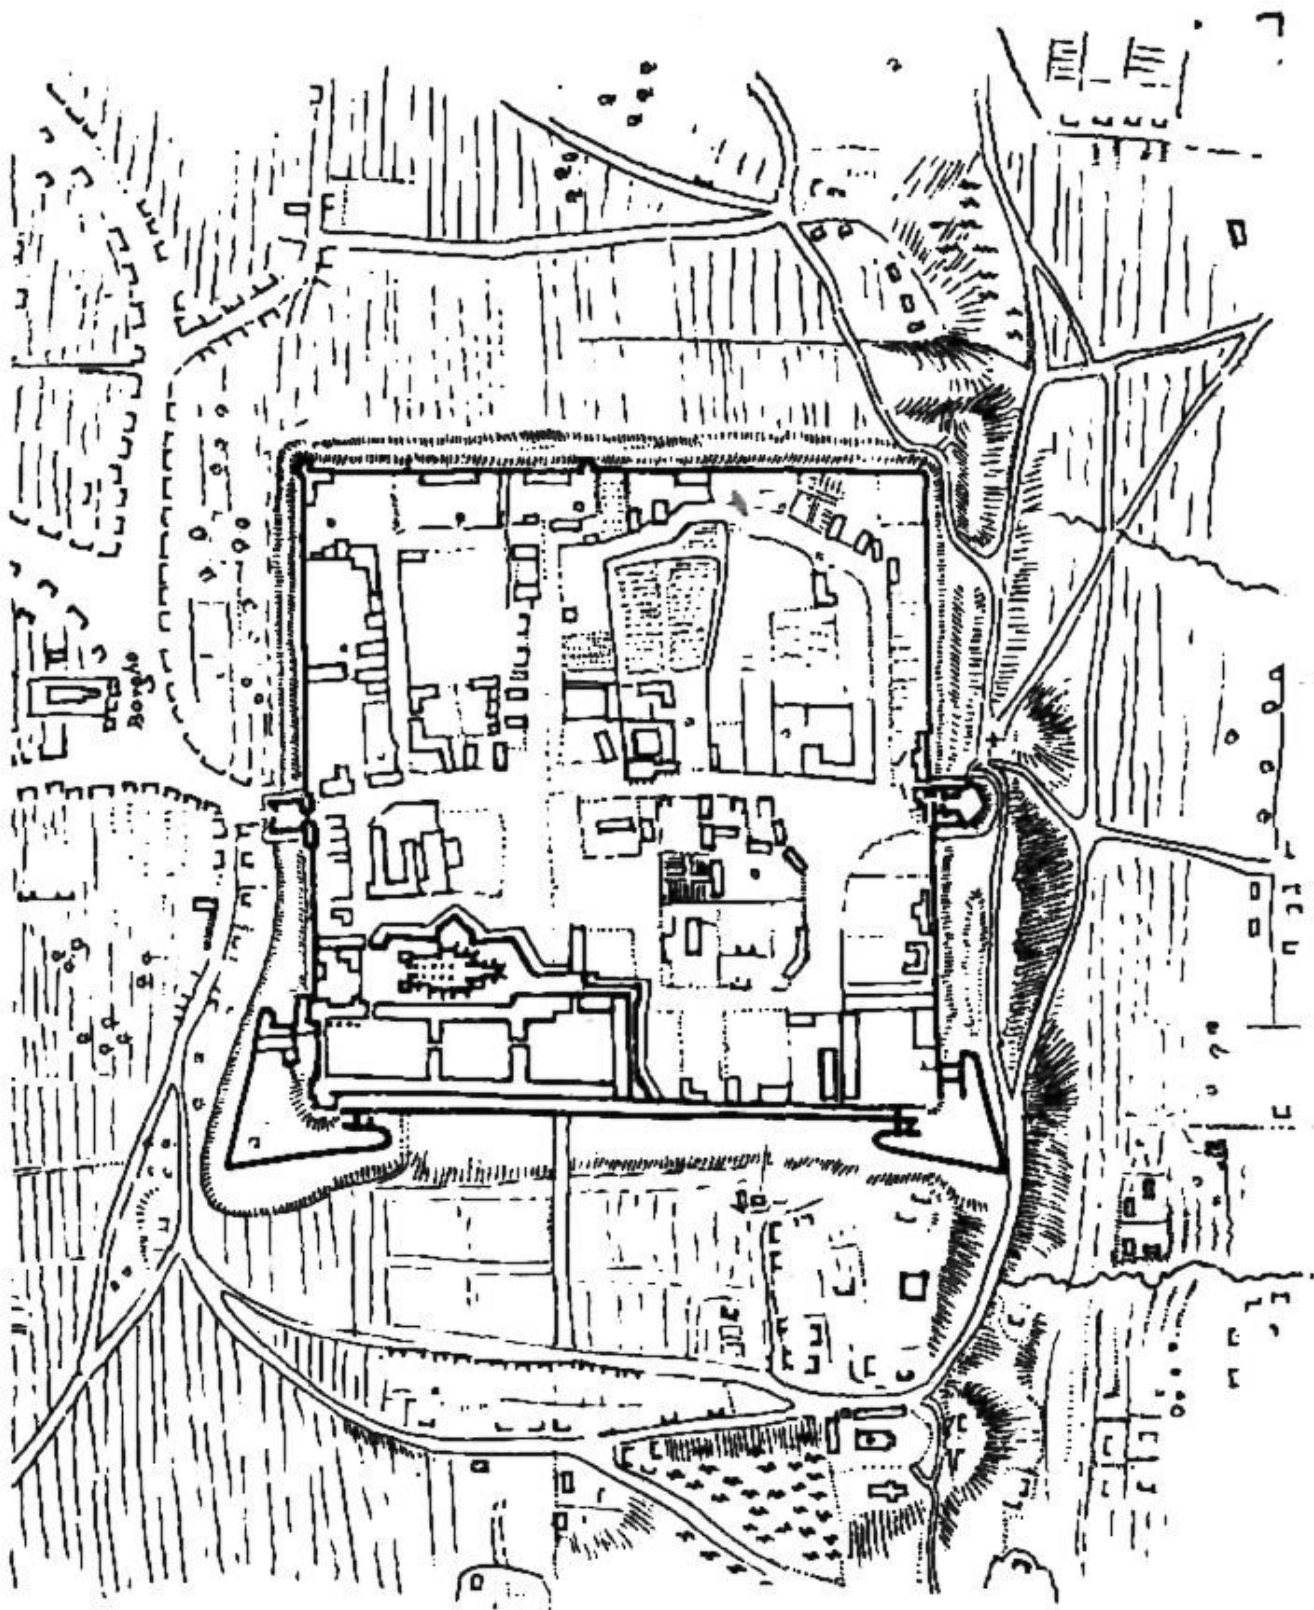
81. kép. A vár Visconti által 1711-ben készített helyszín- és alaprajza
